Sakral-Architektur im Duett erhalten

Instandsetzung von Stahlbeton-Skelettbau ■ Die Instandsetzung der katholischen Kirche in Edingen-Neckarhausen ist ein mustergültiges Beispiel für das gute Zusammenspiel von einem zertifizierten Bauunternehmen und der qualifizierten Fremdüberwachung. Der Beitrag beschreibt die Durchführung der Bauarbeiten an der Kirche und geht auf die Maßnahmen durch die Prüf- und Überwachungsstelle der Bundesgütegemeinschaft Instandsetzung von Betonbauwerken ein. **Hans Joachim Rosenwald**

Sanierungsobjekt:	Katholische Kirche St. Andreas, Edingen-Neckarhausen
Bauherr:	Erzbischöfliches Bauamt Heidelberg
Sachkundiger Planer:	Dipl.-Ing. Michael Huxhold, Freier Architekt BDA, Karlsruhe
Ausführendes Unternehmen:	O+S Betonschutz GmbH, Ketsch
Fremdüberwachende Stelle:	Prüf- und Überwachungsstelle der Bundesgütegemeinschaft Instandsetzung von Betonbauwerken e.V., Berlin

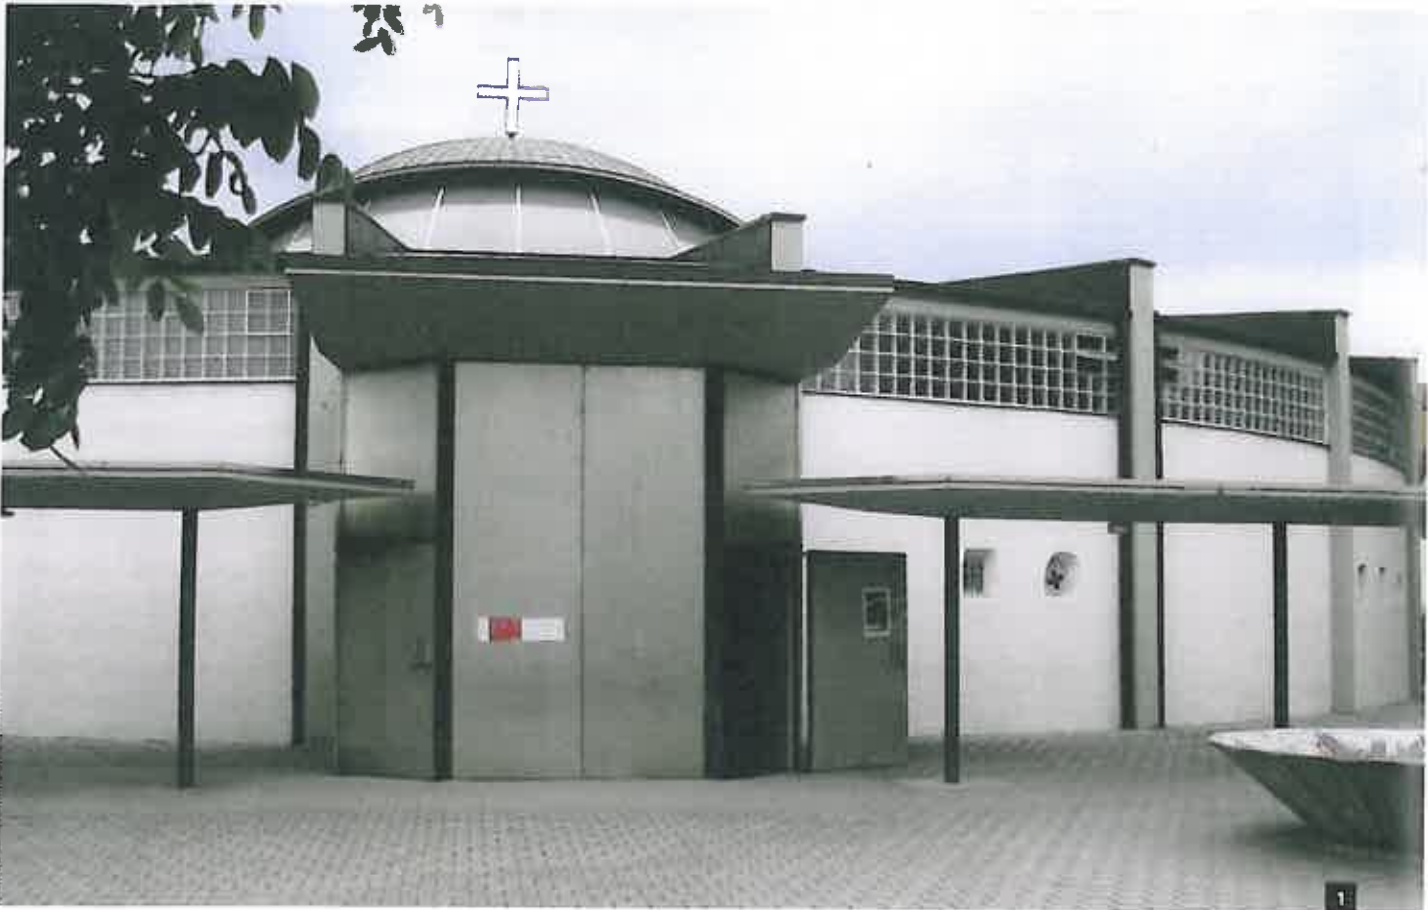
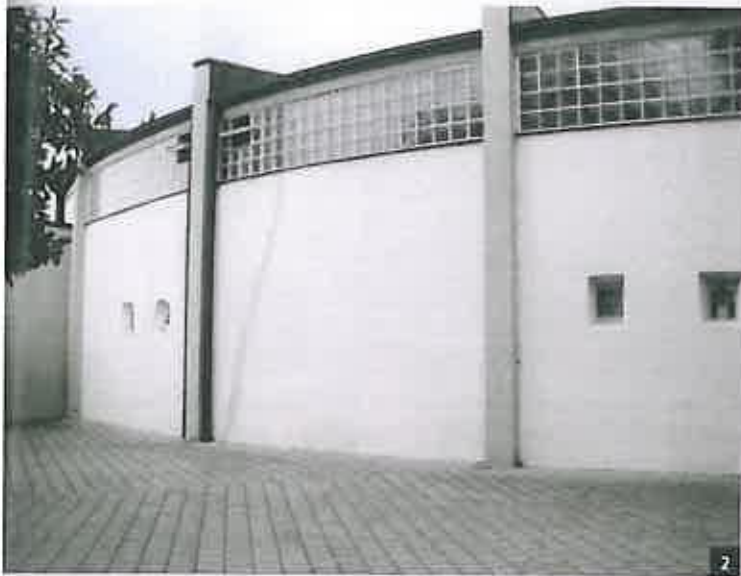
Abb. 1 + 2: Vorder- und Rückansicht der Kirche nach der Betoninstandsetzung. Das gesamte Bauwerk erhielt eine Beschichtung aus Acrylharz.

Die Firma O + S legte bei schadhafte Betonflächen mit Absprengungen durch Korrosion und Hohlstellen die Bewehrungen frei. Diese wurden sandgestrahlt, mit Korrosionsschutz versehen und anschließend wieder mit kunststoffmodifiziertem Mörtel geschlossen. Schließlich erhielt das gesamte Bauwerk eine neue Beschichtung aus Acrylharz.

Schutz freibewitterter Betonbauteile mit ausreichendem Wasserabfluss war somit erfüllt. Um jedoch den ursprünglichen Befund zu wahren, war ein weiterer Arbeitsschritt notwendig: Unter der Verwendung einer bereits farblich angepassten Grundierung wurde das Finish durch eine Mineralfarbe wiederhergestellt.

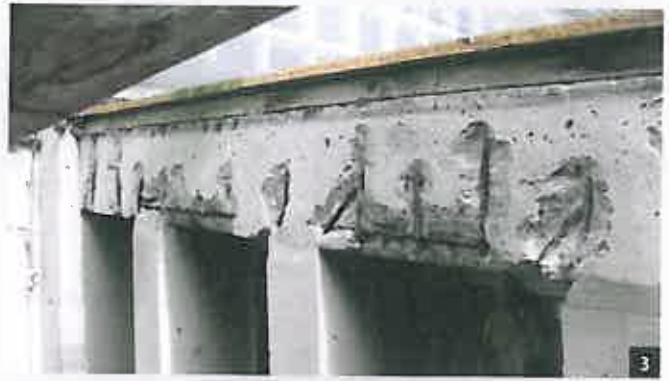
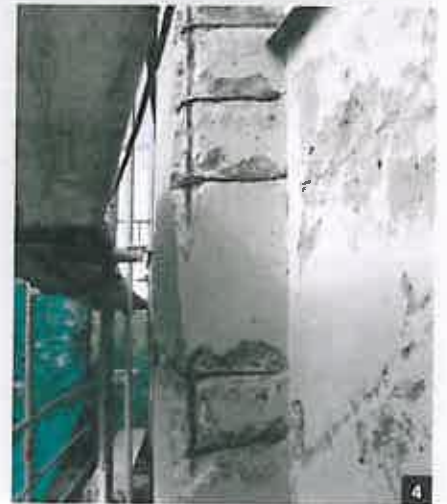
Abb. 3 + 4: Für die Reprofillierung vorbereitete Flächen
