# Lifting für die Köhlbrandbrücke

## Grundlegende Betoninstandsetzung an einer der Hauptverkehrsadern Hamburgs

Hans Joachim Rosenwald, Berlin und Rita Jacobs, Düsseldorf

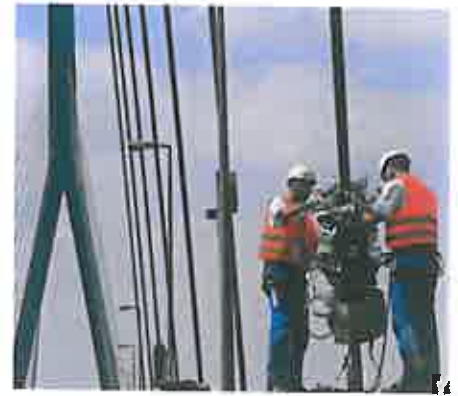
Abb. 3: Mit einer Spezialmaschine (Einwickeltechnik) wird auch der Korrosionsschutz der 88 Stahlseile, die die Brückenkonstruktion tragen, erneuert

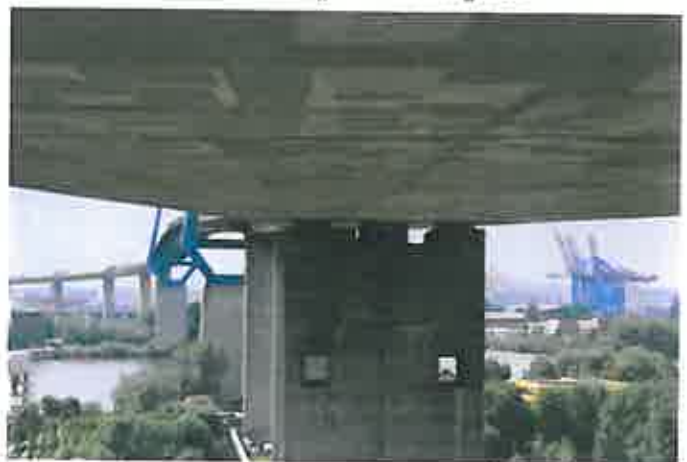
Ursache für die meisten Schäden auf der Brückenunterseite ist stetige Feuchtigkeit, die über viele Jahre hinweg durch schadhafte Abdichtungen über Risse und Kiesnester oder durch mangelnde Verdichtung des Betons in das Bauwerk eingedrungen ist. Frost und eine durch Rost bewirkte Volumenvergrößerung der Bewehrung haben dazu geführt, dass sich die darüber liegende Betonschicht gelockert hat und vielfach ab-

gesprengt wurde. Teilweise waren freiliegende Bewehrungseisen so ungeschützt der Rostbildung ausgesetzt.

Abb. 5: Schadstelle im Beton mit freiliegenden Bewehrungseisen

Anschließend werden die freigelegten Bewehrungseisen mechanisch, durch Strahlen, entrostet. Dann werden ein 2-facher Korrosionsschutz sowie eine Haftbrücke aufgetragen. Diese stellt eine gute Verbundhaftung für den nachfolgenden Reparaturmörtel sicher, mit dem die Stellen wieder verschlossen werden. Abschließend wird die Schadstelle mit einem Feinmörtel verschlossen und, je nachdem, ob sich eine Bewehrung in der Schadstelle befindet oder nicht, mit einem CO<sub>2</sub>-bremsenden Anstrich versehen. Alternativ wird lediglich ein Nachbehandlungsmittel aufgetragen, um die verspachtelten Stellen vor zu schnellem Austrocknen zu schützen. Besonders große Schadstellen werden mit Spritzbeton geschlossen.

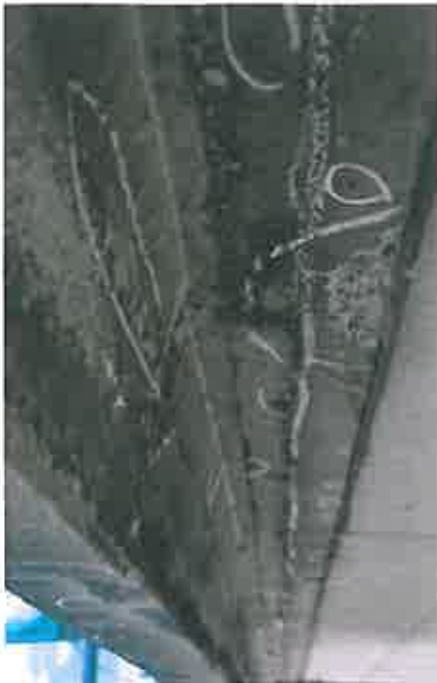
Stück für Stück wird die gesamte Brückenunterseite abgeklopft und auf Hohl- und Fehlstellen überprüft. Sämtliche Schadstellen werden zunächst mit Kreide markiert, später wird der geschädigte Beton mit leichtem Stemmgerät und Druckluft entfernt. Oftmals wird erst bei dieser Gelegenheit festgestellt, dass die Beschädigungen deutlich größer sind, als es zunächst den Anschein hatte.

Abb. 6: Stück für Stück wird die Brückenunterseite abgeklopft und auf Hohl- und Fehlstellen überprüft, sämtliche Schadstellen werden mit Kreide markiert

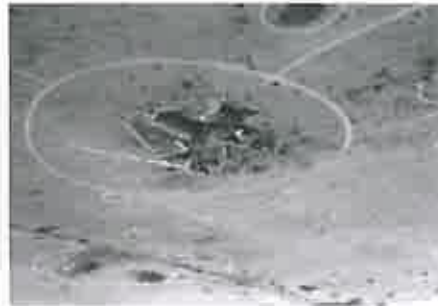
Abb. 7: Markierung von Schadstellen

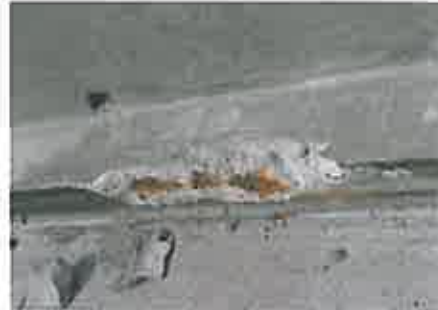
Schwerpunkt der Arbeiten auf der Brückenoberseite ist die Abdichtung der Randkappen. Hohe Temperaturunterschiede führen dazu, dass die Fugen im Bereich der Randkappen im Laufe der Zeit undicht werden. So gerät Wasser unter die Abdichtung, die zwischen Beton und Fahrbahnbelag angeordnet ist. Das in den Beton eindringende Wasser führt v.a. in Verbindung mit Tausalz zur Korrosion der Bewehrung. Es ist daher besonders wichtig, dass die Abdichtung funktionsfähig ist, damit der Beton geschützt wird.

Abb. 8: Abgeplatzter Beton an den Randkappen mit darunter liegenden Korrosionsschäden der Bewehrung

Stückweise wird daher an den Randkappen der Asphalt weggenommen und der Beton freigelegt. Wie schon auf der Brückenunterseite wird der lose Beton nach Beurteilung der Schadstellen entfernt und die Beweh-

ung mit einem Korrosionsschutz versehen. Anschließend wird mit Betonersatzsystemen die Oberfläche geschlossen und die mehrlagige Abdichtung wieder aufgebaut.

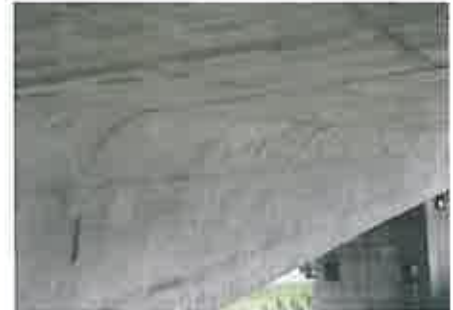
Wie ein Flickenteppich sieht die Brücke von unten aus, wenn die Instandsetzungsarbeiten abgeschlossen sind. Jede einzelne Schad-

stelle ist als heller Fleck gut erkennbar. Ein durchgängiger Oberflächenschutz soll jedoch nicht aufgetragen werden. Nur so kann man erkennen, wie die Brückenunterseite sich zukünftig verhält. Ob sich hier neue Risse bilden, oder ob die sanierten Bereiche weiter arbeiten und sich hier neue Fehlstellen entwickeln. Schließlich handelt es sich um ein funktionales Ingenieurbauwerk und nicht um ein Kunstbauwerk.

Abb. 10: Wie ein flickenteppich sieht die Brücke von unten aus, wenn die Instandsetzungsarbeiten abgeschlossen sind

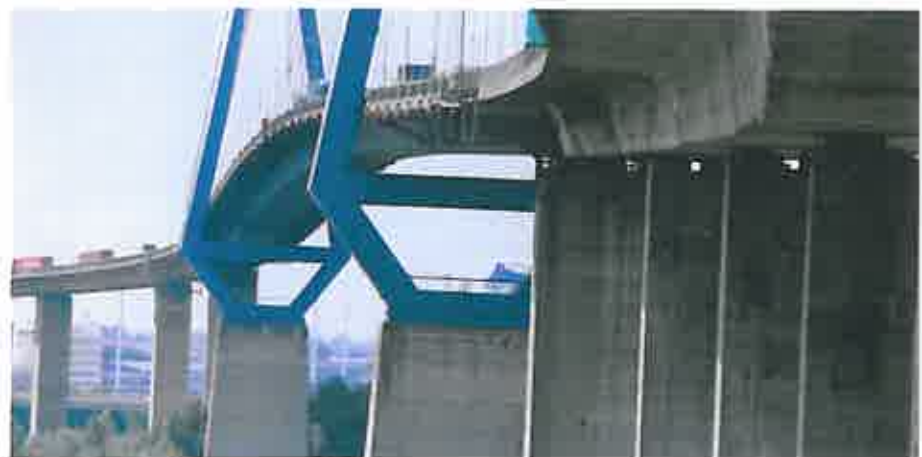
Abb. 12: Die sanierte Brückenunterseite
