Dr.-Ing. Michael Heunisch

Einmal standsicher – immer standsicher?

Betrachtungen eines Prüfenieurs

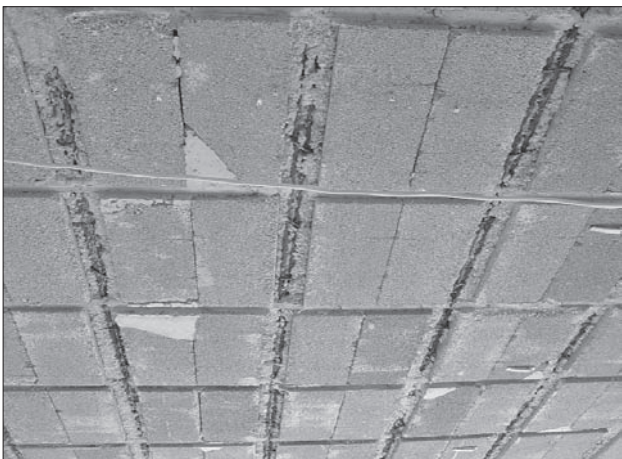
Solche Überraschungen treten oft auf, wenn Decken Jahrzehnte später freigelegt werden, die in eine verbleibende Schalung gegossen wurden. Es zeigt sich häufig, dass der Beton nur auf der Bewehrung liegt, statt sie zu umschließen. Ein Verbund zwischen Bewehrung und Beton ist in keiner Weise gegeben.

*Freie Rippenbewehrung in einer Schule (50iger Jahre)
nach Abnahme eines Heraklitverkleidung*

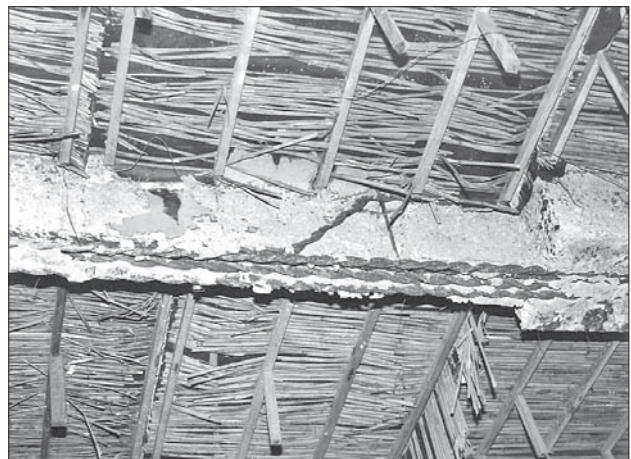
*Freie Rippenbewehrung in einer Kaserne nach Wegnahme
der Schalung aus Röhricht*

Dass solche Decken sich dennoch einwandfrei verhalten haben, hängt auch hier wieder mit einer Bogentragwirkung zusammen. Die Bewehrung wirkt wie ein Zugband eines sich in den teils unvollständigen Rippen und dem Spiegel ausbildenden Gewölbes. Eine Verankerung des Zugbandes kommt dadurch zustande, dass damals die Längsbewehrung in die Rippen aufgebogen wurde, wo sie zur Zugkraftdeckung nicht mehr benötigt wurde.

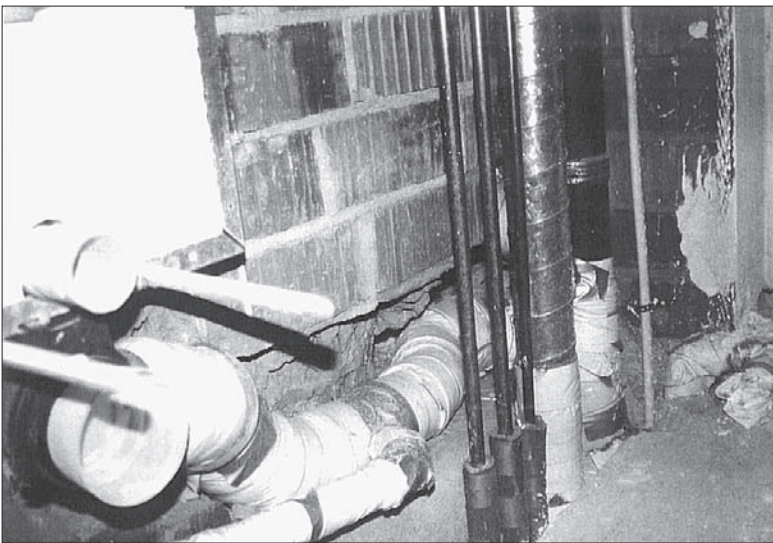
Wie anfangs gesagt wird bei Errichtung eines Bauwerks streng auf die Einhaltung der Sicherheit geachtet. Danach kann sie vermindert werden und zwar oft schon sofort nach Errichtung des Rohbaus. Die Sanitärinstallation nimmt häufig keinerlei Rücksicht auf die Tragfunktion der Bauteile.

Entwässerungsleitung statt Mauerwerk

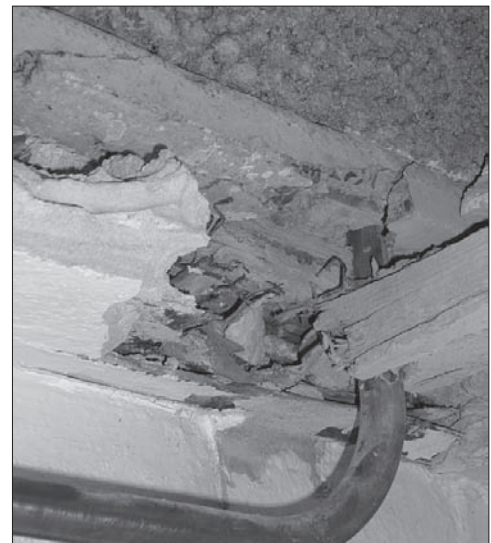
Spannbetonrippe muss Leitung weichen

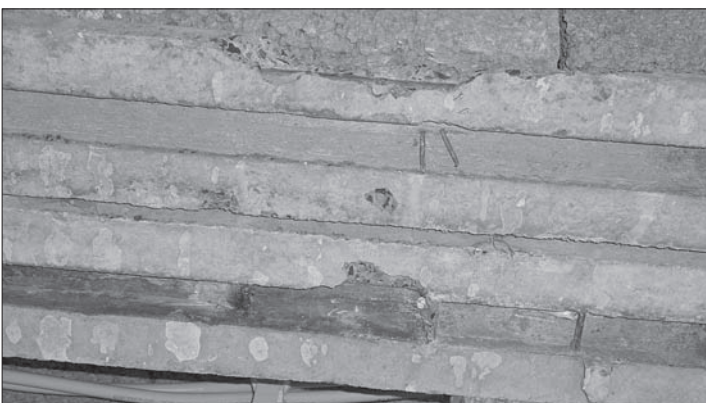
Im späteren Leben des Bauwerks ist es eine gut gerüstete Armada von Heimwerkern, die ihr zerstörerisches Werk verrichten: Für starke Bohrhämmer stellt ein Bewehrungsstab kein ernst zu nehmendes Hindernis dar. Systematische Bohrungen an Decken werden dann zum Problem, wenn Spannbetonteile vorhanden sind. Spanndrähte verzeihen auch ein leichtes Ankratzen nicht.

Untersicht einer Doppelrippe

3 Bohrversuche

3 Treffer

3 Spanndrähte zerstört!

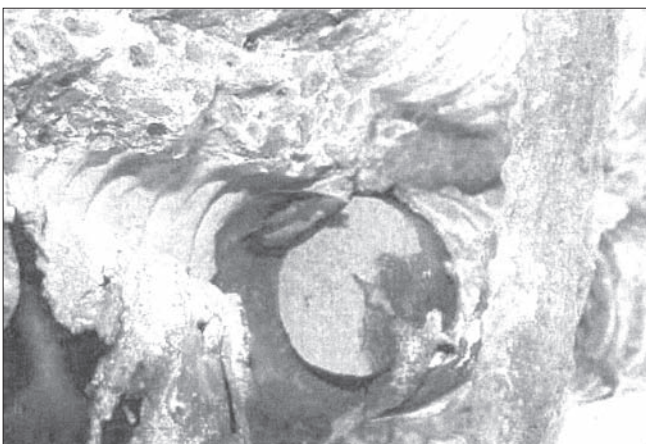
Leider gibt es auch Schädigungsprozesse, die in aller Stille ohne sichtbare Symptome vor sich gehen. Die chloridinduzierte Korrosion an Bewehrungen ist ein solches Phänomen. Lochfraßkorrosion führt in der Regel zu keinen Abplatzungen und kann die Tragfähigkeit extrem mindern. Mein Schlüsselerlebnis war das Freilegen eines Stabspanngliedes aus dem St 85/105, der eigentlich als gutmütig bekannt ist. Die Oberfläche war leicht angerostet, der Querschnitt schien aber ansonsten in Ordnung. Als man den Stab nach kurzer Zeit wieder in Augenschein nahm war er gebrochen. Die Bruchfläche zeigt das von außen kaum erkennbare Vordringen des Lochfraßes wie den Gang einer Made. Das mit diesem Wissen geschulte Auge erkannte dann auch an vielen schlaffen Bewehrungsstählen Lochfraßkorrosion. Eine eilig aufgetragene zementhaltige Korrosionsschutzschlämme konnte die Korrosion in den Lochfraßgängen nicht stoppen, wie austretende Rostfahnen zeigten. Alle im betroffenen Bereich liegenden Bewehrungsstäbe mussten als ausgefallen angesehen werden und die Konstruktion entsprechend verstärkt werden.

Lochfraßgang in Spannstab

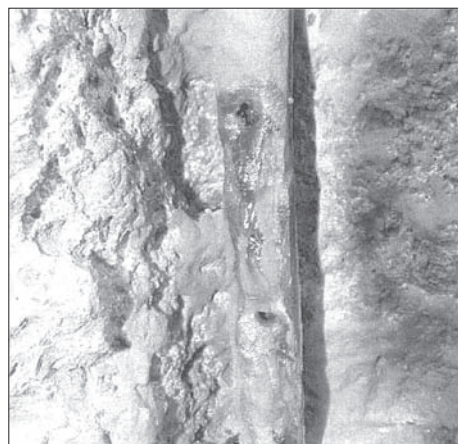
Lochfraß in Betonstahl

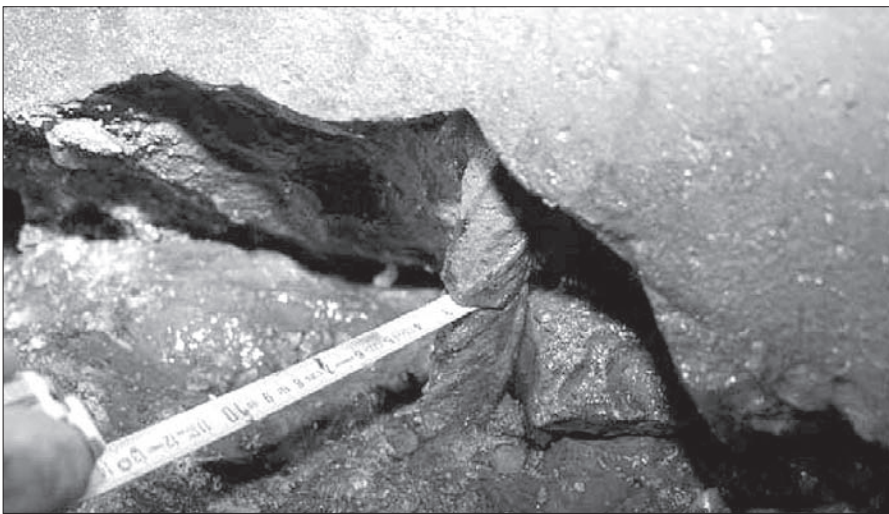
Ein ebenfalls nicht augenfälliger und damit eventuell sehr gefährlicherer Rückgang der Standicherheit resultiert aus Ermüdung und Alterung. Eine rechnerische Einschätzung der Standicherheit ist - bei nüchterner Betrachtung - gerade bei Ermüdung nur sehr eingeschränkt möglich, weil die tatsächliche Belastungsgeschichte meist viel zu wenig bekannt ist. Und selbst wo sie nachvollziehbar ist, z.B. bei Schleusen (sowohl Schleusungsanzahl wie auch Größe der Lastwechsel sind exakt nachvollziehbar), bleibt die Aussage unscharf. Oft genug dürfte dem rechnerischen Nachweis zufolge das Bauwerk schon lange nicht mehr stehen und erfreut sich trotzdem ‚besten Gesundheit‘. In manchen (seltenen) Fällen wird allerdings auch ein Bruch festgestellt, wo rechnerisch noch gar keiner zu erwarten war. Im Nachhinein wird dann i.d.R. noch eine Begründung für das unerwartete vorzeitige Versagen gefunden, z.B. die Kerbwirkung einer kleinen Rostnarbe oder eine ungeplante Höherbelastung etc.

*Durch Ermüdung gebrochener Stahl
in einer Schleuse*

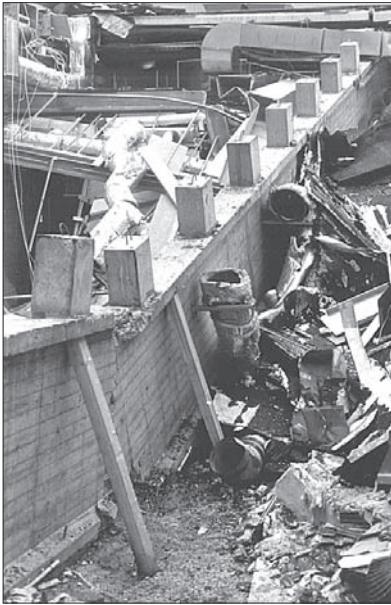
So war es eine völlig unspektakuläre beheizte, sogar klimatisierte Produktionshalle, bei der aus heiterem Himmel ein Spannbetonbinder - Gott sei Dank an einem Feiertag - brach und herabstürzte und damit ein als Zeitbombe tickendes Problem offenbarte, das uns noch bis heute beschäftigt. Es gab keinerlei äußeren Anlass für den Einsturz dieses seit fast 30 Jahren stehenden Binders. Als man sich an die Bruchstelle herangearbeitet hatte, zeigte sich ein merkwürdiges Bild in der Bruchfläche der Spanndrähte: Ein großer Teil des Querschnitts war rostbedeckt und nur ein Rest war frisch gebrochen. Manche Drähte konnten mit der Hand aus dem Hüllrohr entnommen werden, weil sie in nur geringer Entfernung bereits vollständig durchgebrochen waren. Bei weiteren Untersuchungen zeigte sich, dass eine große Anzahl von Drähten gebrochen waren, manche sogar nachweislich schon bevor das Hüllrohr verpresst wurde.

Eingestürzter Binder

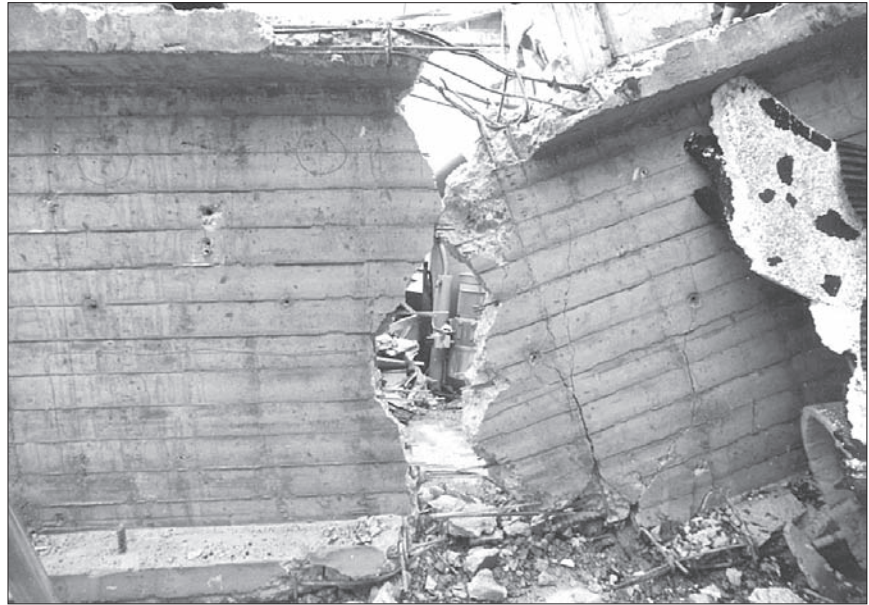
gebrochen

Heute weiß man (hoffentlich), dass bei Spannbetonbauteilen, die mit ölschlussvergüteten Stählen bestimmter Jahrgänge vorgespannt wurden, besondere Vorsicht geboten ist.
