Alte Brücke Frankfurt instandgesetzt

Wieder standfest

Äußerst marode waren die Pfeiler der Alten Brücke in Frankfurt am Main. Wasser hatte den Fugenmörtel teilweise ausgewaschen. Nach der Injektion von hydraulischen Bindemitteln zur Homogenisierung und Festigkeitserhöhung ist der Unterbau der Brücke nun wieder voll belastbar.

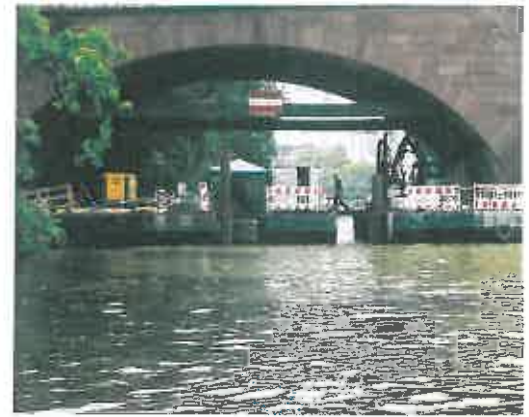
Die Arbeitspontons werden vorbereitet und positioniert.

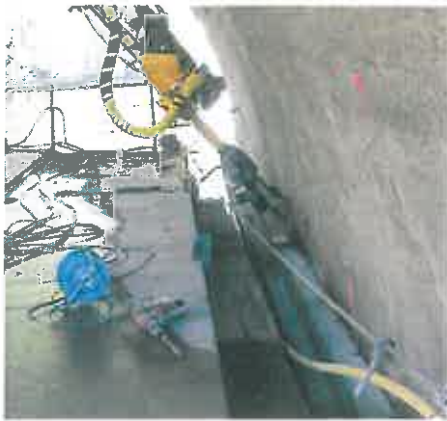
Am Brückenpfeiler werden Injektionsbohrungen vorgenommen.

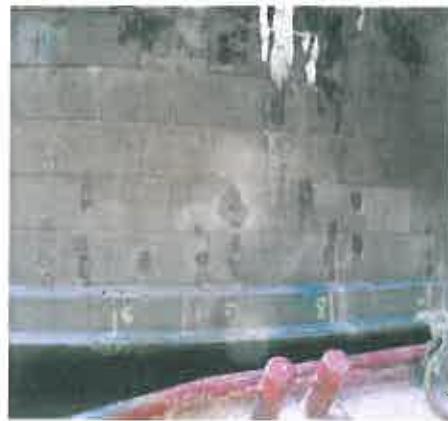
Etwa 2.200 Bohrungen für rund 1,1 Millionen Liter Bindemittel wurden durchgeführt. Hier wieder verschlossene Bohransatzpunkte.

„Insgesamt wurden an den 14 Pfeilerseiten etwa 2.200 Einzelbohrungen bzw. knapp 17.500 Bohrmeter durchgeführt und rund 1,1 Millionen Liter Bindemittel eingefüllt. Es kamen bis zu zwölf Injektionspumpen und bis zu vier Bohranlagen gleichzeitig zum Einsatz,“ erläutert der Bauleiter und Geschäftsführer Jan Rassek von der Firma w+s bau-instandsetzung gmbh. „Die Qualitätssicherung und Nachweis des Injektionszieles erfolgte durch 2800 WD-Tests.“ Erreicht wurde eine im gesamten Bauwerk konstante, deutlich verbesserte Tragfähigkeit und damit Standsicherheit des gesamten Brückenbauwerks. Die Arbeiten konnten, obwohl die Baustelle Anfang des Jahres mit einem extremen Hochwasser konfrontiert wurde, planmä-

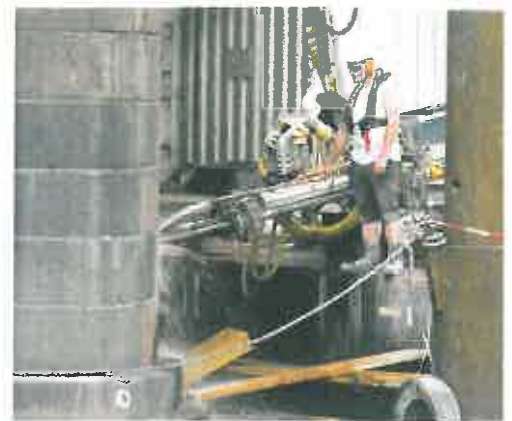
Injektionsbohrungen an der Pfeilervortage

Im Rahmen des zur Sanierung gewählten Injektionsverfahrens trieb das Unternehmen zunächst an beiden Seiten der Pfeiler fächerförmig sich wiederholende Bohrungen in den Pfeilerkörper vor, die anschließend mit hydraulischen Bindemitteln verpresst wurden. Dabei wurden in der Fläche in einem Bohrfeld insgesamt sieben Bohrungen übereinander ange-

legt. Das Bohrfeld wiederholte sich ursprünglich mit einem Bohr-Abstand von 1,60 m. Die zur Kontrolle durchgeführten WD-Tests ergaben nicht die geforderten Werte. Der Rasterabstand musste optimiert werden. Als wirtschaftlich und das Injektionsziel erfüllend erwies sich schließlich ein Abstand von 1,25 m.

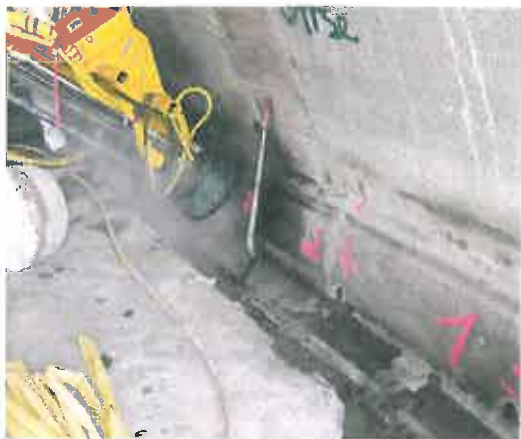
Probebohren mit 1m-Loch-Hammer

Zwei verschiedene Bohrtechniken standen zur Wahl: die Doppelkernbohrung und die 1m-Loch-Hammer-Bohrung. Als im vorliegenden Fall schnellste und kostengünstigste Variante kam die 1m-Loch-Hammer-Bohrung zum Einsatz. Die Doppelkernbohrung wurde für Kontrollzwecke eingesetzt. Gebohrt wurde in Winkeln von 5 bis 70 Grad. Die Bohrungen erfolgten so, dass sie etwa einen Meter vor der Außenkante der Pfeiler endeten, um ein Durchbohren zu verhindern. Sobald der Bohrfächer abgebohrt und fertiggestellt war, wurden zur Qualitätssicherung und Erfolgskontrolle jeweils Kontrollbohrungen im vorderen und mittleren Bereich sowie am Pfeilerende durchgeführt.
