Die sanierte historische Eisenbahnbrücke an der Strecke Friedrichsdorf – Brandoberndorf

Bundsgütegemeinschaft Instandsetzung von Betonbauwerken, Berlin Fit für die nächsten 50 Jahre

Der Oberbau der historischen Eisenbahnbrücke an der Strecke Friedrichsdorf – Brandoberndorf wurde durch eine neue Fahrbahn instand gesetzt, die in Kombination mit dem Unterbau gleichzeitig als Abdichtung fungiert. Zementinjektionen und Anker verbessern die Festigkeit der Bausubstanz und sorgen für höhere Standsicherheit des gesamten Bauwerks. Die Instandsetzung der Brücke war für alle Beteiligten eine große Herausforderung. Die Arbeiten konnten nach den Vorgaben des Auftraggebers, dem Verkehrsverband Hochtaunus (VHT), nur bei laufendem Betrieb stattfinden. Für die Maßnahme stand lediglich ein Zeitfenster von drei vollen Tagen zur Verfügung.

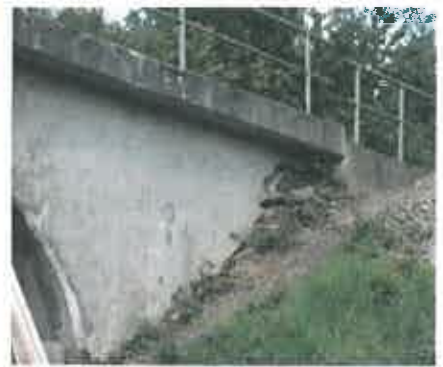
Der Dienstgehsteig vor ...

Die Konstruktion zeigte deutliche Schäden aus Witterungseinflüssen und Durchfeuchtungen. Sichtbare Mörtelfugen waren zum Teil nicht mehr intakt, viele Pfeiler wiesen deutliche vertikale Überlastungsrisse auf. Netzartige Risse in den Spritzbetonschalen waren ebenso zu erkennen wie Wasserausstritte und teilweise Abplatzungen. Für Passanten und Verkehr drohte Gefahr durch eventuell herabfallende Mauerwerks- bzw. Putzteile. Unsicher waren auch die Dienstgehsteige. Sie wiesen vor allem an der Geländer-Verankerungen Abplatzungen, Gefügestörungen und Risse auf.

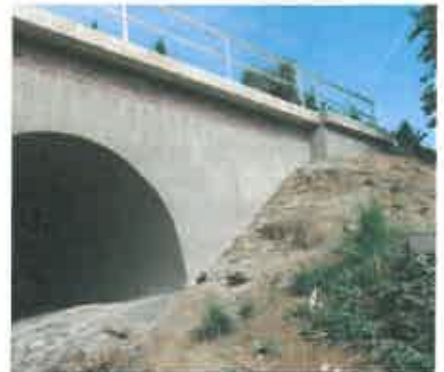
... und nach der Sanierung

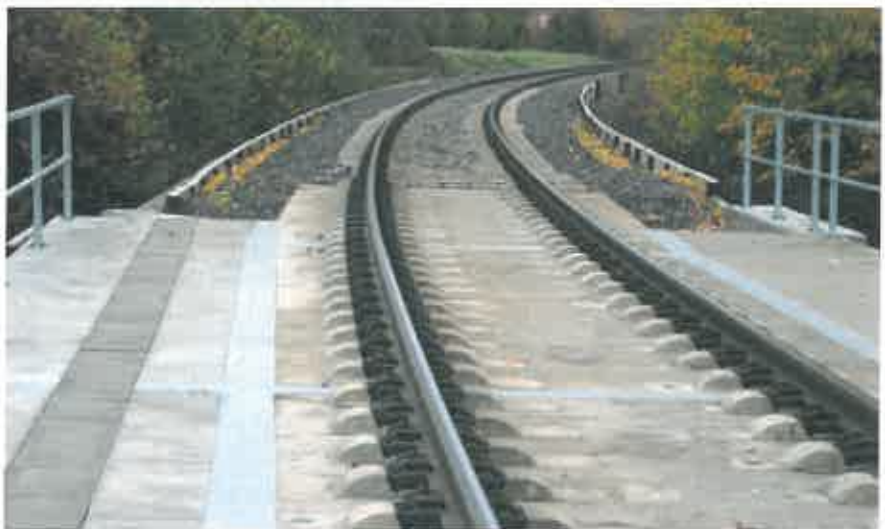
Fertiggestellte Bahnstrecke – Blick nach Usingen

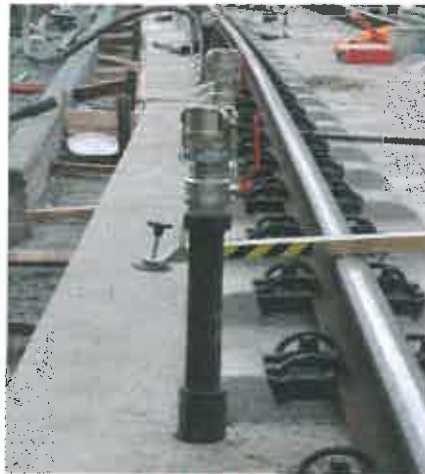
Unterpressarbeiten über das Einfüllstutzen-Kupplungsstück

Nach Einbau, Ausrichtung und Befestigung der einzelnen Platten wurde am Sonntag frühhochfester, thixotropierter Mörtel mit einer Festigkeit von 25 N/mm² nach 4 h über eine druck- und mengengesteuerte Anlage zwischen Fertigteil und Planum eingepresst. Etwa 12 Stunden später konnte die Konstruktion mit der Stopfmaschine befahren und die Strecke am frühen Montagmorgen rechtzeitig wieder freigegeben werden. Ebenfalls aus Fertigteilen ausgeführt wurden die Dienststege, die jedoch erst zu einem späteren Zeitpunkt nach bereits erfolgter Freigabe der Strecke angebracht wurden.

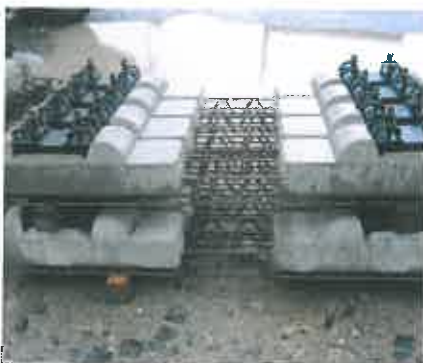
Fertigteile für das Gleisbett

Fahrbahn-Fertigteile ohne Toleranzen auf dem Planum verlegt werden konnte. Samstags erfolgte dann die Montage der Fertigteile des Gleisbettes. Die Elemente mit Abmessungen von 5,50 x 5,00 x 0,25 Metern waren bereits langfristig im Vorfeld von der w + s Bauinstandsetzung GmbH in Zusammenarbeit mit Railone (System Rheda 2000) im Stellwerk Usingen entsprechend dem Brückenradius millimetergenau vorgefertigt und gemäß ihrer späteren Position nummeriert worden. So konnte vor Ort die Montage in der richtigen Reihenfolge sichergestellt werden.

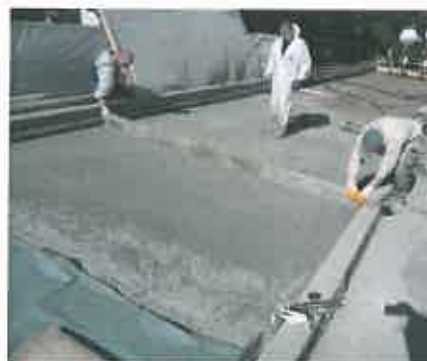
Einbau und Abziehen des Spritzbeton-Planums

Zunächst räumten sie die alten Gleise von der Brücke ab, beseitigten lose Verfüllungen und Steine und stellten ein Planum aus frühhochfestem stahlfaservergütetem Feinbeton zwischen 10 und 40 Zentimetern Dicke her. Die Frühfestigkeit betrug 25/N/mm² nach 4 Stunden, der Fasergehalt 0,15/9,00 mm langer Fasern ca. 70 kg/m³. Die Oberfläche wurde so hergestellt, dass die

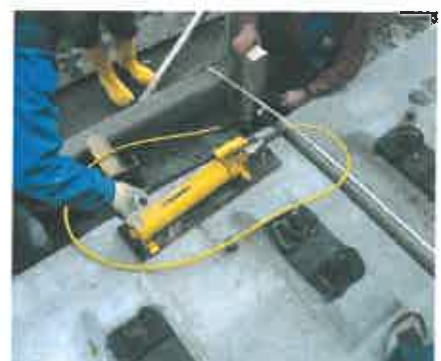
Ausrichten der Gleisbett-Fertigteile
