Rekonstruktion der ursprünglichen Oberflächenstruktur des schalungsrauen Betons

Durch umfassende Instandsetzungsmaßnahmen konnte die Verkehrssicherheit der Sichtbetonfassaden einer denkmalgeschützten Kirche vom Ende der 60er Jahre bei weitgehendem Erhalt der Originalsubstanz wieder hergestellt werden. Ein Instandhaltungsplan stellt die Dauerhaftigkeit der Maßnahme sicher. Grundlage der ausgeführten Arbeiten war eine ausführliche Bauwerksuntersuchung und ein darauf basierendes Instandsetzungskonzept. Eigen- und Fremdüberwachung waren Bestandteil der Auftragsvergabe und mussten vom Auftragnehmer im Vorfeld belegt werden.

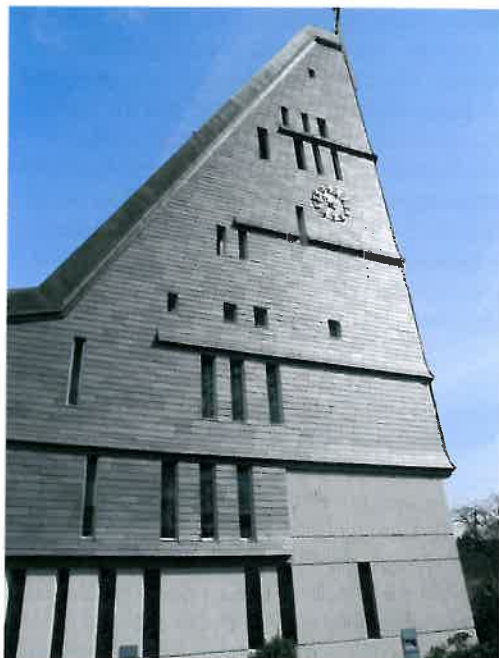
Bild 1

Die wieder instand gesetzte denkmalgeschützte Kirche in Lahntal/Sarnau bei Marburg. Grundlage der ausgeführten Arbeiten war eine ausführliche Bauwerksuntersuchung und ein darauf basierendes Instandsetzungskonzept. Eigen- und Fremdüberwachung waren Bestandteil der Auftragsvergabe und mussten vom Auftragnehmer im Vorfeld belegt werden.

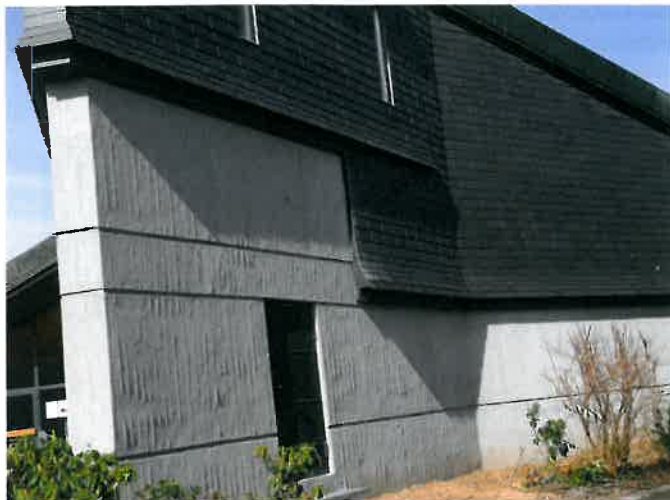
Bild 2 Nach der Instandsetzung wurde der untere Fassadenbereich als Sichtbeton ausgearbeitet, während der obere Bereich nach Abstimmung zwischen dem Bauherrn, der evangelischen Kirchengemeinde Sarnau sowie der beteiligten Architekten Himmelmann und Schneider-Lange eine Vorsatzschale aus Schiefer erhielt. Gut zu sehen die Scheinfugen, die die Oberfläche strukturieren.

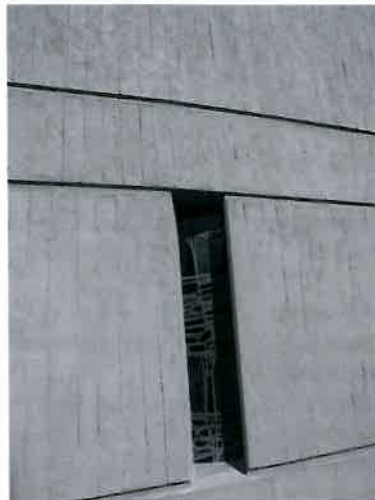
Bild 3 Die Fertige Oberfläche.

Durch das Eindringen einer Brettschablone in die noch frische, planeben abgezogene Oberfläche wurde die alte Struktur des schalungsrauen Betons rekonstruiert. Um den Eindruck von Uniformität zu vermeiden, stellte man insgesamt fünf verschiedene Schablonen her – jeweils aus fünf Einzelbrettern mit Breiten zwischen 9 und 12 cm, die im Abstand von 2–3 mm miteinander befestigt und etwa 1,50 m lang waren. Die ursprünglichen Scheinfugen konnten durch Montage einer Holzkonstruktion an den entsprechenden Stellen, die nach Aushärten des Materials entfernt wurden, wiederhergestellt

werden. Nach vollständiger Aushärtung des Materials wurde die gesamte Fläche durch leichtes Feinstrahlen besonders im Bereich der Grate, die sich zwischen den einzelnen Schalungsbrettern gebildet haben, nachgearbeitet. Das damit erreichte Finish kam dem Altbeton nahe.

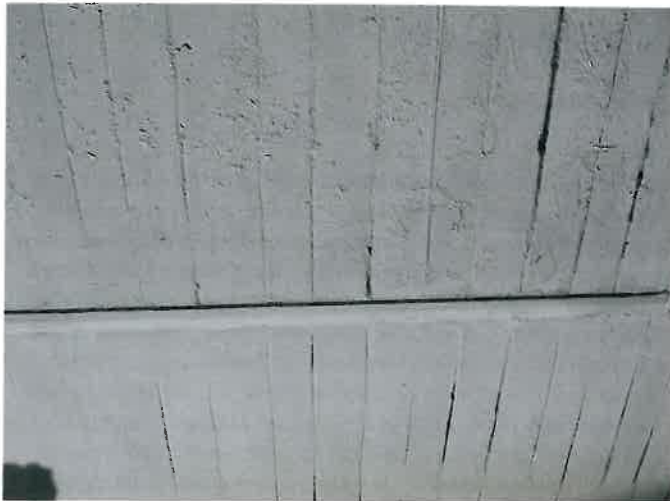
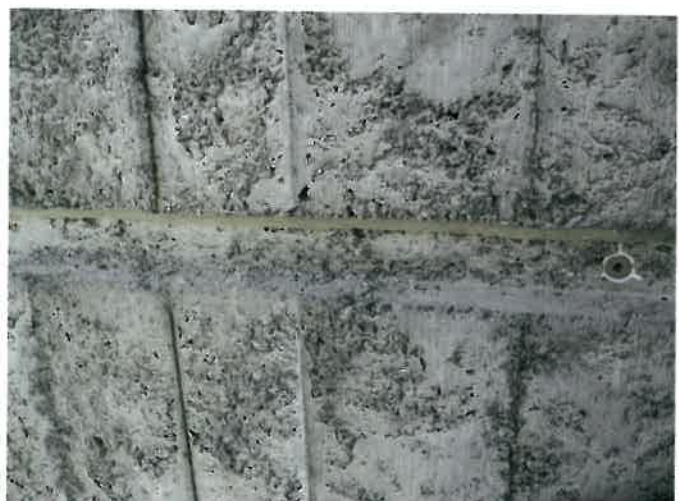
Als größtenteils nicht ausreichend wurde die Betonüberdeckungen der Bewehrung eingestuft. Dabei wurden bei den festgestellten Überdeckungstiefen Werte zwischen 15 mm und 55 mm gemessen. Durch eingelegte Leisten zur Ausbildung von Scheinfugen, die die Fassade strukturieren, wurde die Betonüberdeckung zusätzlich um 1,5 bis 2 cm reduziert. Die Bewehrung liegt

Bild 4 u. 5 Neue und alte Scheinfuge.
