## Außen kühl und innen trocken

**Instandsetzung einer Sichtbetonfassade unter Denkmalschutzaufgaben** ■ Das Nebengebäude einer jüdischen Begegnungsstätte wies massive Schäden an der Stahlbeton-Außenhülle auf. Durch eindringende Feuchtigkeit waren bereits Schimmelschäden im Innenraum aufgetreten. Mit einer Innenabdichtung konnte der denkmalgeschützte Bau instand gesetzt werden, ohne das Erscheinungsbild zu verändern. Risse in der Außenhülle wurden mit einem speziellen Injektionsverfahren mit Polyurethan verpresst. **Rita Jacobs und Hans Joachim Rosenwald**

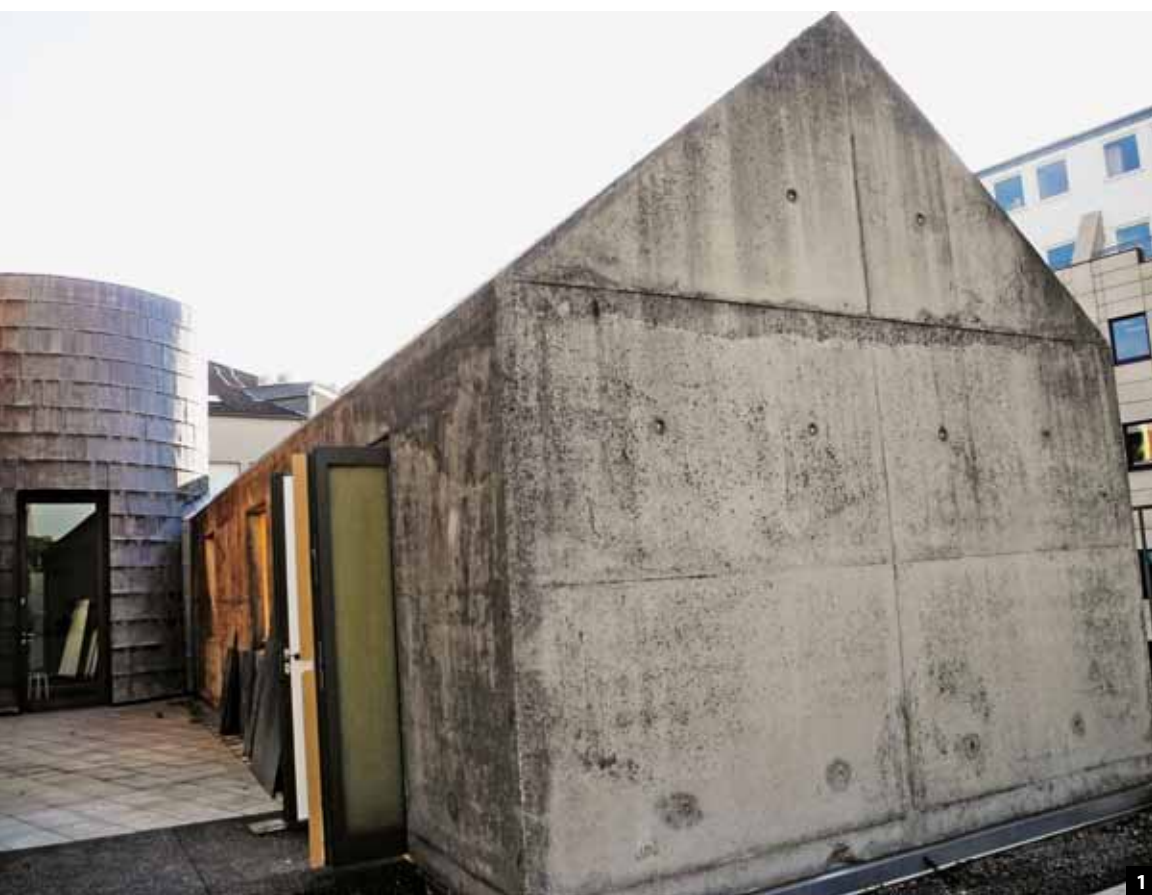
**Abb. 1:** Das Nebengebäude der jüdischen Begegnungsstätte „Alte Synagoge“ wies Schäden durch eindringende Feuchtigkeit auf.

erinnern sollen (Abb. 2). Daneben markiert eine mit Bleiplatten bekleidete Rotunde den Eingang in das als Kubus angelegte Hauptgebäude mit Versammlungsraum. Ein vorgelagerter rechteckiger Baukörper mit Satteldach aus Sichtbeton nimmt die Nebenräume auf (Abb. 1).

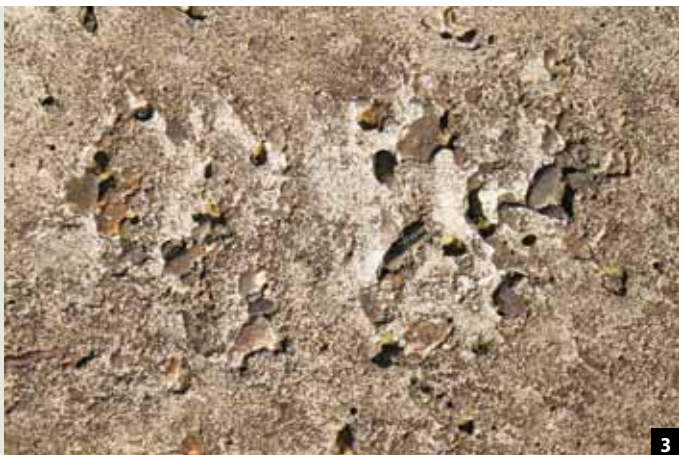
Wind und Wetter konnten dem 20 Jahre alten Bauwerk unverhältnismäßig stark zusetzen. Ein fehlender Oberflächenschutz sowie eine mangelnde Verdichtung

des Betons sorgten dafür, dass über Jahre hinweg Feuchtigkeit über Risse und Kiesnester in das Bauwerk eindringen konnte (Abb. 3/4). In der Folge wies der Außenbau Betonabplatzungen, lose Betonteile und freiliegende, korrodierte Bewehrungen auf (Abb. 5). Hinzu kamen Schäden im Innenraum: Eindringendes Wasser sowie Kondensat, dessen Ursache eine als Gipskar-

**Abb. 3:** Mangelhafte Verarbeitung und der fehlende Oberflächenschutz waren die Ursachen für Schäden an der Fassade. Neben Rissen und Kiesnestern, die sich an der Fassade zeigten,...

Niederschlägen feucht oder drucklos wasserführend waren. So sollten Frostschäden in Zukunft vermieden werden. Um auch dabei das äußere Erscheinungsbild nicht zu beeinträchtigen, wurden die Risse vom Innenraum aus mit Hilfe von Klebepackern und speziellen BL-Injektoren injiziert (Abb. 7/8). Die vorhandenen Wandverkleidungen waren zuvor entfernt, die Wandflächen sandgestrahlt und für den Auftrag der Innenabdichtung vorbereitet worden.

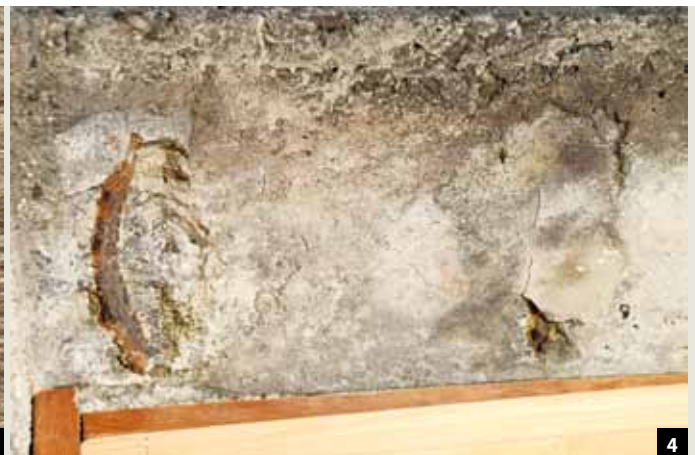
**Abb. 4:** ... lag an einigen Stellen bereits die Bewehrung frei.

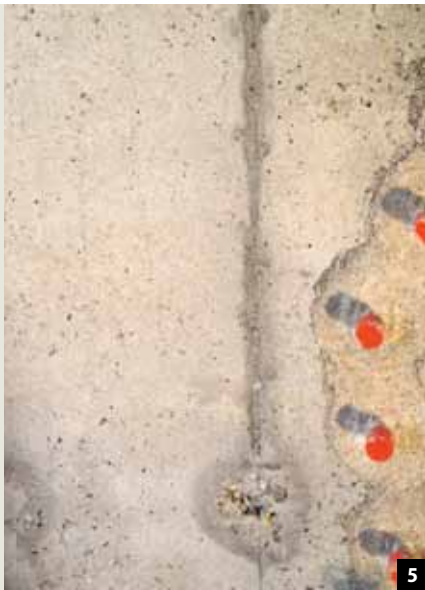
ton-Ständerwand ausgeführte Wandbekleidung ohne Wärmedämmung war, führten zur Schimmelbildung in der Wandkonstruktion.

**Abb. 5:** Feuchtigkeit konnte in das Gebäudeinnere eindringen. Hier sammelt sich Kondensat an der Wand, die sich ursprünglich hinter einer ungedämmten Bekleidung befand.

Mit dem Planer einigte man sich schließlich darauf, eine Innenabdichtung aus mineralischen Dichtungsschlämmen (ein Millimeter) in Kombination mit einem Hybriddichtstoff in fünf Millimetern Stärke und einer zwölf Zentimeter dicken was- >>

ser- und wasserdampfdichten Schaumglasdämmung auszuführen. Der Wandaufbau verhindert einen Wassereintritt von außen in das Objekt, entspricht der vorgeschriebenen Wärmedämmung und stellt gleichzeitig sicher, dass aus dem Innenraum kein Wasserdampf in die Dach- beziehungsweise Wandkonstruktion gelangt. Abschließend sollte die Konstruktion ein dünnschichtiges organisches Putzsystem erhalten.

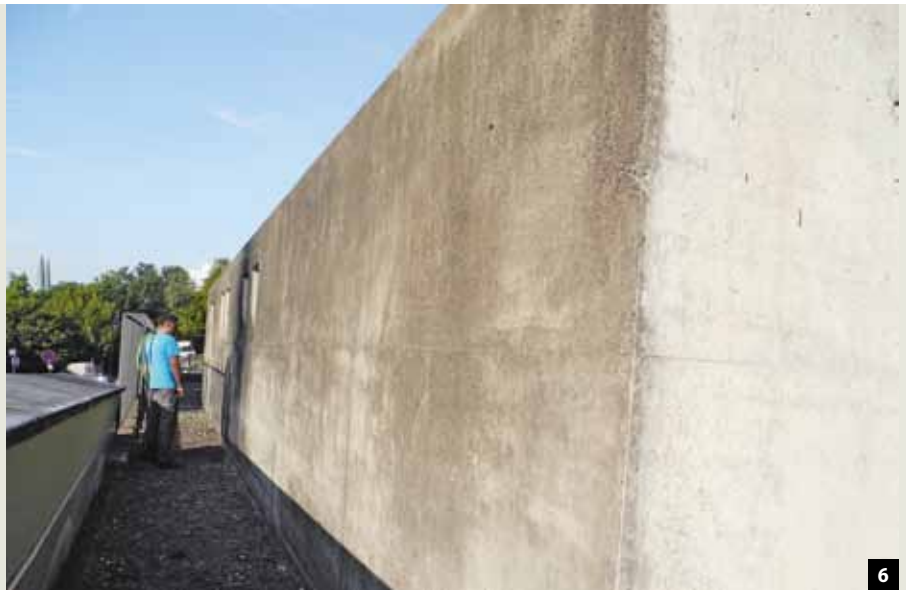
Über die Jahre hatte sich auf der Gebäudeoberfläche eine schmutziggraue Patina gebildet (Abb. 6). Auch diese durfte nach Denkmalschutzaufgaben zunächst nicht entfernt werden. Versuche ergaben jedoch, dass sie sich auf keinen Fall mit austretendem Harz, das später für die Verpressung der Risse verwendet werden sollte, verbinden durfte, weil sonst starke optische Beeinträchtigungen aufgetreten wären. Daher wurde einer vorherigen Reinigung zugestimmt.

**Abb. 6:** Auf der Oberfläche der Außenwand hatte sich eine graue Patina gebildet.
