## Instandsetzung der Südfassade am Corbusierhaus in Berlin

# Denkmalgerechte Fassadensanierung

Durch umfassende Instandsetzungsmaßnahmen konnte die Südfassade des denkmalgeschützten Corbusierhauses in Berlin bei weitgehendem Erhalt der Originalsubstanz und denkmalgerechter Rekonstruktion des Originalerscheinungsbildes wieder hergestellt werden. | Rita Jacobs und Christoph Bock

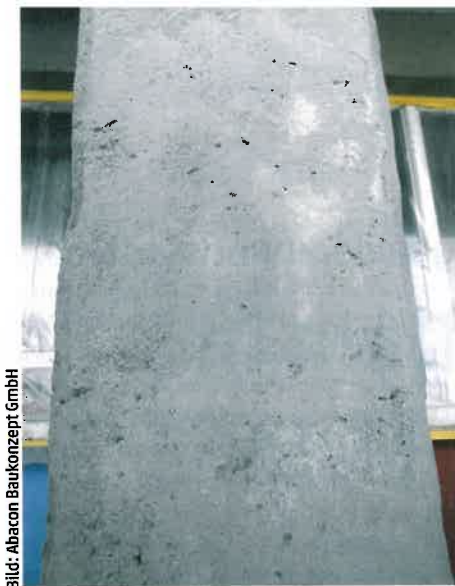
Bereits bei oberflächlicher Betrachtung ist auf den Loggienrandbalken sowie an den Lisenen und Loggiawänden die abblätternde Beton-schutzbeschichtung der früheren Instandsetzungsmaßnahme mit Ausblühungen und leichter Rissbildung zu erkennen. Die Substanzuntersuchung im Baustofflabor ergab, dass die Bewehrung teilweise, manchmal

vollständig im karbonatisierten Beton liegt. Damit ist ein ausreichender Korrosionsschutz nicht mehr gegeben. Zudem stellten sie im Bereich der Randbalken eine stark schwankende, im Bereich der Lisenen eine relativ geringe Betondeckung fest.

Abb. 3: Bereits bei oberflächlicher Betrachtung ist auf den Loggienrandbalken sowie an den Lisenen und Loggiawänden die auf eine frühere Instandsetzungsmaßnahme zurückgehende abblätternde Betonschutzbeschichtung mit unterschiedlich intensiv ausgebildeten Ausblühungen und leichter Rissbildung zu erkennen.

abakon Baukonzept aus Berlin, ein Mitglied der Güteschutzgemeinschaft Betoninstandsetzung Berlin und Brandenburg e.V., zunächst durch Feststoffstrahlen die Altbeschichtungen der vorangegangenen Instandsetzungen vollständig entfernt. Alle losen Betonteile und Hohlstellen wurden durch behutsames Stemmen mit Elektrohämmern bzw. durch Strahlen bis auf den festen Kern entfernt. Nicht korrodierter Bewehrungsstahl bzw. Bewehrungsstahl, der nur auf der Vorderseite korrodiert war, wurde dabei im vorhandenen Altbeton eingebunden erhalten. Bewehrungen dagegen, die rundherum korrodiert waren, wurden vollständig freigelegt. Diese behandelten die Instandsetzungsspezialisten anschließend durch Strahlen mit festem Strahlmittel nach. Die systemgerechte Entrostung (Reinheitsgrad Sa 2½) der freigelegten bzw. freiliegenden Stähle erfolgte mechanisch unter Beachtung der Vorgaben der DIN EN ISO 12 944-4 „Beschichtungsstoffe – Korrosionsschutz von Stahlbauten durch Beschichtungssystem – Teil 4: Arten von Oberflächen und Oberflächenvorbereitung (ISO 12 944-4:1998) sowie der deutschen Fassung EN ISO 12 944-4:1998“. Die entrosteten Bewehrungsstähle beschichteten die Fachkräfte anschließend in zwei Arbeitsgängen mit einer einkomponentigen mineralischen Korrosionsschutzbeschichtung der Beanspruchbarkeitsklasse M2/M3 nach DAfStb-Instandsetzungsrichtlinie. Zur Reprofilierung der Schadensstellen wurde wegen des eingesetzten Ziegelsplittbetons ein kunststoffmodifizierter, faserverstärkter Leichtmörtel mit integriertem Haftvermittler ausgesucht. Risse wurden mittels Epoxidharz-Injektion (EPI) gemäß der Instandsetzungs-Richtlinie gefüllt. Anschließend trugen die Verarbeiter vor
