Sanierung im Schornsteinschlund

Betoninstandsetzung am nördlichen Kamin des Heizkraftwerks Berlin-Lichtenberg

- Bauherr: Vattenfall Europe,
- Bauausführung: Omni-Tec Berlin,
- Instandsetzungskonzept, Planung und Bauüberwachung: Ingenieurbüro H.-J. Schwarzenstein
- Projektzeitraum: Oktober 2009 bis Juli 2010

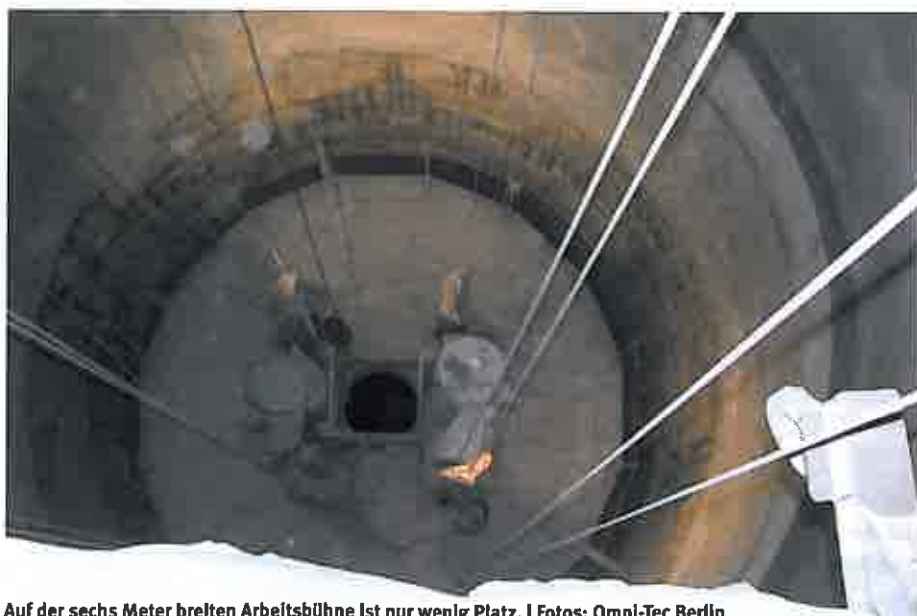
Heizkraftwerk Berlin-Lichtenberg: Die oberen 30 Meter des Betonkamins werden saniert.

„Wir setzen hier zunächst die oberen 30 Meter des Betoninnenmantels des nördlichen Kamins instand“, beschreibt Dirk Heisig. „Alle ein bis zwei Wochen arbeiten wir uns gut zwei Höhenmeter von oben nach unten voran.“ Er ist Projektleiter und Geschäftsführer der Berliner Firma Omni-Tec. Der kleine Zwölf-Mann-Betrieb ist spezialisiert auf Betoninstandsetzungen in großen Höhen und an Kraftwerken. Als Mitglied der Güteschutzgemeinschaft Betoninstandsetzung Berlin und Brandenburg, die wiederum der Bundesgütegemeinschaft Instandsetzung von Betonbauwerken e.V. (ib) angehört, setzt Omni-Tec dabei auf höchste Qualitäts- und Sicherheitsstandards. Ihre Arbeiten werden ständig durch firmeneigene Fachleute protokolliert und geprüft und durch neu-

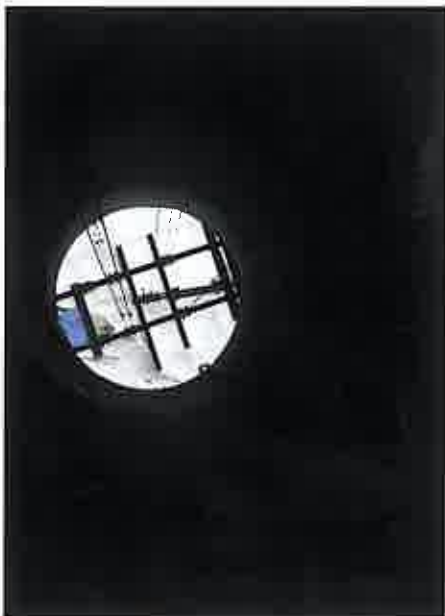
Auf der sechs Meter breiten Arbeitsbühne ist nur wenig Platz. | Fotos: Omni-Tec Berlin

An acht Sellen hängt sie im Schornsteinschacht, weitere Sellen dienen dem Materialtransport.

Disziplin und Konzentration sind unabdingbar: Die drei Arbeiter haben nur knapp sechs Meter im Durchmesser Platz auf ihrer Arbeitsbühne. 1,5 Tonnen trägt die Plattform. „Da bleibt nur noch wenig verfügbares Gewicht für unser Baumaterial“, sagt Heisig. „Also müssen wir meist achtmal am Tag die Mörtelsäcke hinauf transportieren.“ Dafür stehen zwei weitere Kollegen am Boden bereit. Per Funk sind sie mit den anderen verbunden. Einer belädt den Lastenaufzug im Innern des Schornsteins mit Arbeitsmaterial, einer bedient die Winde außen, neben dem Fuß des Turms. Durch ein 90 cm schmales Loch in der Mitte der Plattform schweben die Mörtelsäcke zur Baustelle hinauf.

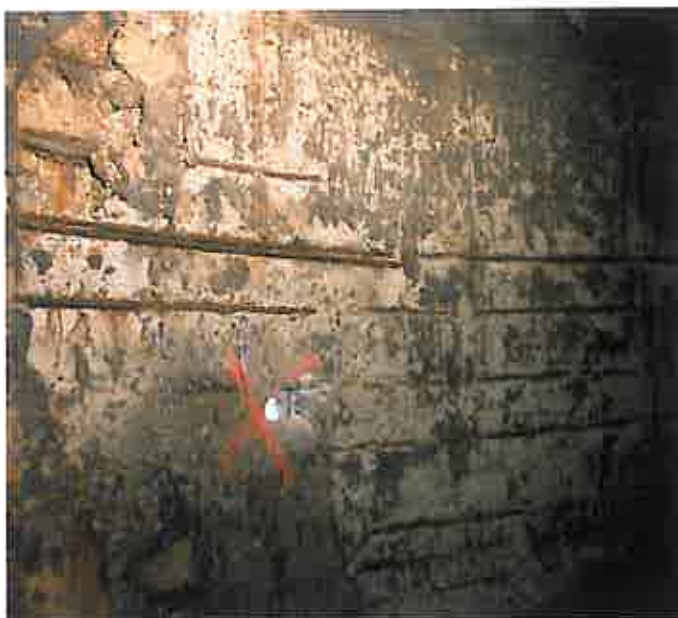
Die Schornsteintrommel vor ...

Im Kraftwerk Lichtenberg konzentriert sich die Instandsetzung zunächst auf den oberen Teil des Kamins, weil hier die Schäden am größten sind. Beim Aufstieg kühlen die heißen Ab-

gase ab, so entstehen vor allem an der Turmspitze Tauwasser und Ablagerungen, die dem Betoninnenmantel zusetzen. Zudem wurde hier in den 1970ern bis 1980ern zeitweise Hausmüll verbrannt. Die im Rauchgas vorhandenen Salze drangen tief in den Beton ein. So wurden große Mengen an Nitrat, Sulfat und organischen Stoffen im Bauwerk nachgewiesen. Diese führten dort zur Aufhebung der Alkalität des Betons und zur Korrosion der eingebauten Bewehrungsstähle. Die Konzentrationen der eingedrungenen Salze lagen wie die umfangreichen Untersuchungen im Rahmen der Bauzustandsanalyse ergaben, deutlich über den zulässigen Grenzwerten. Dies machte weitere aufwendige Laboruntersuchungen erforderlich.

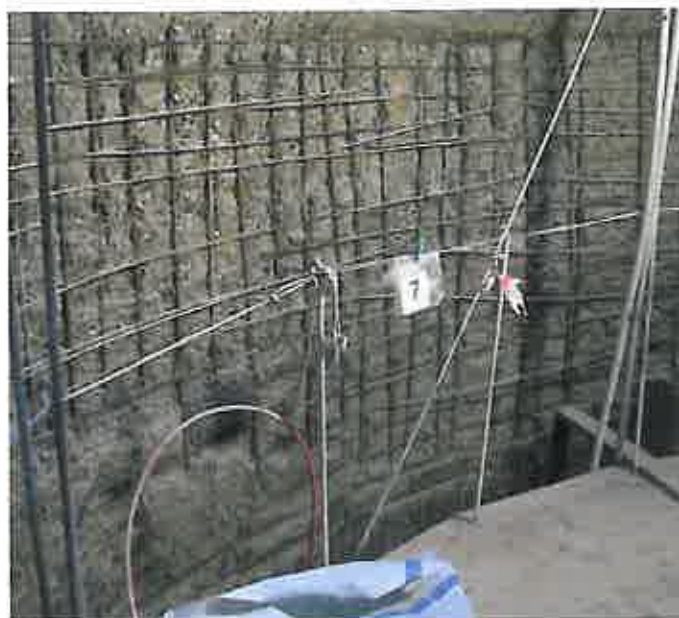
... während ...

Dort strahlen die Fachleute die Oberflächen zunächst mit Hochdruckwasser ab und legen die geschädigten Stellen samt Bewehrungsstahl frei. Um dessen Korrosion zu verhindern, erhält er einen Schutzanstrich mit Salzbremse, aufgebracht in zwei Arbeitsgängen. Anschließend wird ein kunststoffmodifizierter Mörtel meist 20-50 mm dick, partiell aber durchaus auch bis 100 mm dick im Trockenspritzverfahren, gegebenenfalls zweilagig, aufgetragen, der besonders schnell erhärtet (über 24 N/mm² in 24 Stunden). Später erfolgt der Auf-

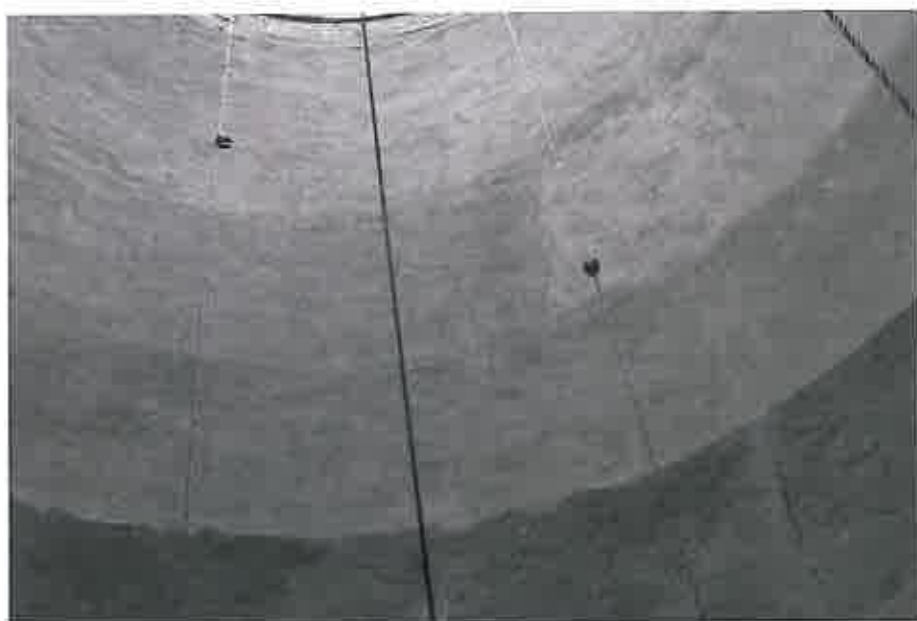
... und nach der Betoninstandsetzung. Fotos: Ingenieurbüro H.-J. Schwarzenstein

trag eines versiegelnden Oberflächenschutzsystems als Nachbehandlung.
