# Die letzte Metro

**Deckeninstandsetzung der denkmalgeschützten U-Bahn-Station Fehrbelliner Platz in Berlin ■ An der** Decke der historischen U-Bahn-Station Fehrbelliner Platz in Berlin waren Rissbildungen und Abplatzungen aufgetreten. Da der Bahnhof unter Denkmalschutz steht, mussten die Abmessungen der stark profilierten Decke bei der Instandsetzung exakt wie im Originalbestand ausgeführt werden. Die Sanierung erfolgte mit Spritzbeton. Dabei konnten die Arbeiten nur nachts während der Betriebspause der U-Bahn ausgeführt werden. **Hans Joachim Rosenwald und Rita Jacobs**

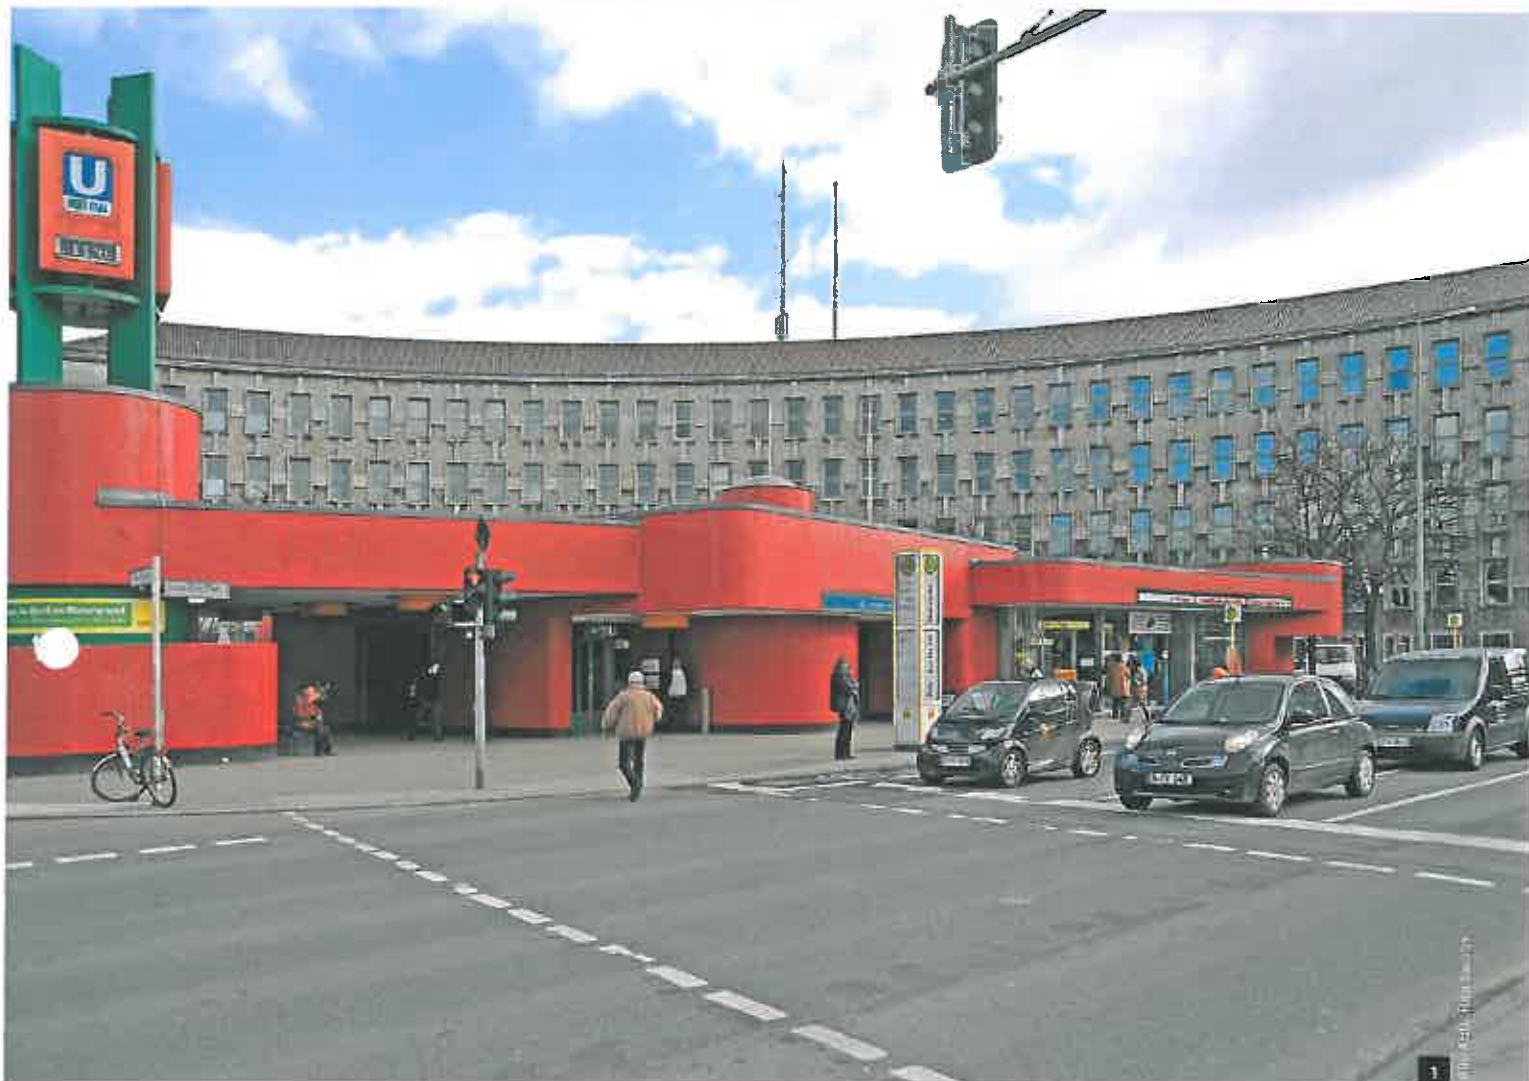
**Abb. 1:** Im historischen U-Bahnhof Fehrbelliner Platz wurden umfangreiche Instandsetzungen der Betondecke ausgeführt. Bereits beim Ende der 1960er-Jahre durchgeführten Umbau wurde der Eingangsbereich im Stil der Pop-Art gestaltet.

**U**mfangreiche Beton-Sanierungsarbeiten wurden bis vor Kurzem am U-Bahnhof Fehrbelliner Platz ausgeführt (Abb. 1). Wenn die Stadt sich schlafen legte und die letzte Bahn abgefahren war, übernahmen für wenige Stunden fünf Kolonnen der Firma Bodo Pilgrimowski Betonsanierung aus Neuseddin, einem

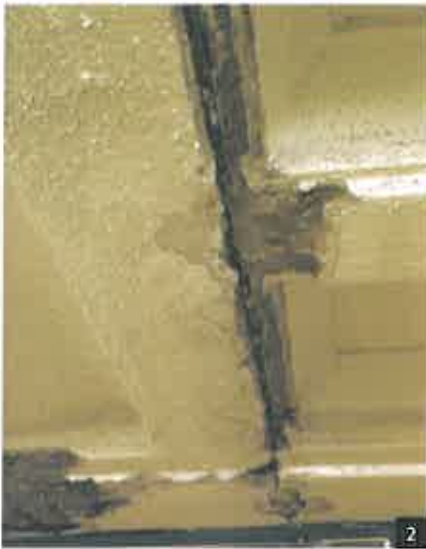
**Abb. 2:** Beschädigungen an der alten Decke wurden bei Sonderuntersuchungen festgestellt.

Mitglied der Güteschutzgemeinschaft Betoninstandsetzung Berlin und Brandenburg, das Kommando. Denn bei Sonderuntersuchungen der Bausubstanz wurden erhebliche Schäden an der Decke festgestellt (Abb. 2). An einigen Stellen waren bereits Rissbildungen und Betonablösungen aufgetreten. Es gab Hinweise

auf Hohlräume, die eine Schollenbildung vermuten ließen. Bereits in der Vergangenheit wurden mehrfach größere Betonabplatzungen und Risse an der Decke beseitigt.

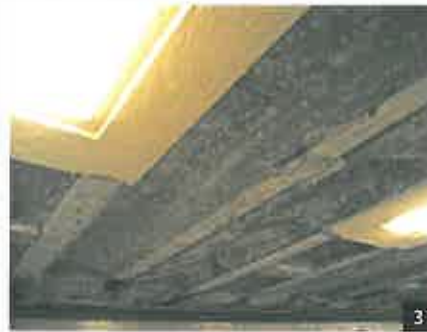
**Abb. 3:** Nach Entfernen des alten Oberputzes zeigen sich die Deckenspiegelfelder mit konvex und konkav ausgebildeten Untersichten. Sie haben wegen einer Krümmung des Bahnhofs unterschiedliche Abmessungen.

felder (ca. 2,20 m × 5,15 m bis 5,80 Meter) mit konvex und konkav ausgebildeten Untersichten angeordnet (Abb. 3). Zwischen den Stützenachsen befinden sich etwa 0,90 m × 1,10 m große Kassettenfelder, die mit Haupt- und Nebenunterzügen eingerahmt sind.

Da der Bahnhof in einer Krümmung liegt, weisen sowohl die Deckenspiegelfelder als auch die einzelnen Kassettenfelder unterschiedliche Abmessungen auf. Sie mussten exakt wie im Originalbestand

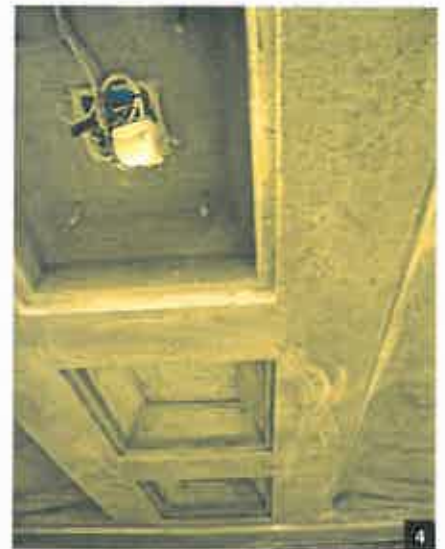
**Abb. 4:** Die Maße der fertiggestellten Kassettenfelder entsprechen dem Originalbestand, da die Einbauleuchten nach der Renovierung wieder in sie eingesetzt werden sollten.

ausgeführt werden. Das ist speziell wegen der Einbauleuchten wichtig, die nach der Renovierung wieder in die Kassettenfelder eingesetzt werden sollten, erforderte jedoch bei der vorgesehenen Ausführung mit Spritzbeton umfangreiche Schalungen (Abb. 4). Die Maße der jeweiligen Kassetten sowie der anliegenden Mittel-, Haupt- und Nebenträger wurden vor Beginn der Deckenarbeiten in Lage und Höhe exakt aufgemessen und dokumentiert.

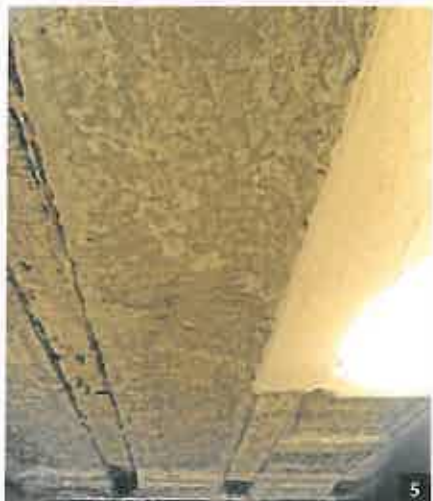
**Abb. 5:** Alle lockeren und beschädigten Teile der alten Betondecke mussten abgestemmt werden.

Zur Untergrundvorbereitung wurden zunächst alle lockeren und beschädigten Teile der alten Betondecke unterhalb der Trägerlage abgestemmt (Abb. 5). Die Decke ist weitgehend unbewehrt. Lediglich die Decken- und Unterzugsträger waren am Unterflansch mit Putzdrahtgewebe ummantelt, das jedoch teilweise korrodiert war (Abb. 6).

Um Beschädigungen der historischen Fliesenfriese zu vermeiden, wurde der Deckenbeton mit zwangsgeführten Geräten entlang der Fliesenkante an den Randunterzügen sowie an den Mittelstützen eingeschnitten. Die Schnitttiefe betrug drei Zentimeter im Putz und etwa sieben Zentimeter im Beton. Zuvor wurde die Lage der Deckenträger exakt sondiert, um Beschädigungen auszuschließen. Der Abbruch erfolgte im Bereich der Fliesen mit Kleingeräten beziehungsweise durch Handstemmarbeiten.

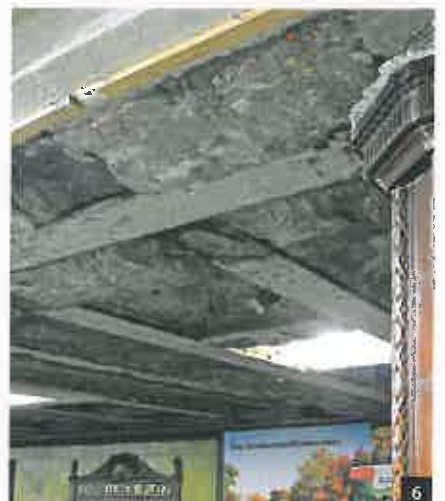
**Abb. 6:** Die Untersicht der freigelegten Träger ist korrodiert, die Deckenträger lagern auf dem Unterflansch des Mittelträgers.

Die freigelegten Deckenträger und der Mittelunterzug wurden gestrahlt. Die Strahloberfläche entsprach nach dem Strahlen dem Norm-Reinheitsgrad Sa 2 ½

nach DIN EN ISO 12944. Auf die gestrahlten Stahlprofilflächen wurde anschließend mehrschichtig ein Korrosionsschutzsystem nach ZTV KOR Stahlbau aufgetragen. In Bereichen mit späterem Kontakt zum Beton wurde der Korrosionsschutz nach Applikation der letzten Schicht abgesandet, um den Haftverbund zu gewährleisten. Um einen tragfähigen, rauen Untergrund zu erreichen, wurden außerdem sämtliche Betonausbruchflächen flächig gestrahlt.

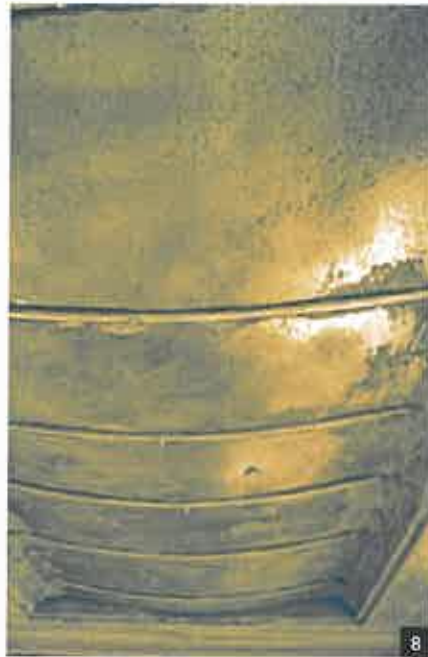
**Abb. 8:** Beim Spritzbetonauftrag wurde zunächst die Bewehrung eingespritzt.

Anschließend erfolgte der Spritzbetonauftrag nach DIN 18551 mit einer Körnung von acht Millimetern. Mit dem Beton der Güteklasse C 25/30 wurde dabei zunächst die Bewehrung eingespritzt (Abb. 8). Schließlich erfolgte ein Auftrag der Deckschicht bis zur Höhe der Schalung mit einem Spritzmörtel der Güteklasse C 25/30 in vier Millimeter Körnung (Abb. 9).

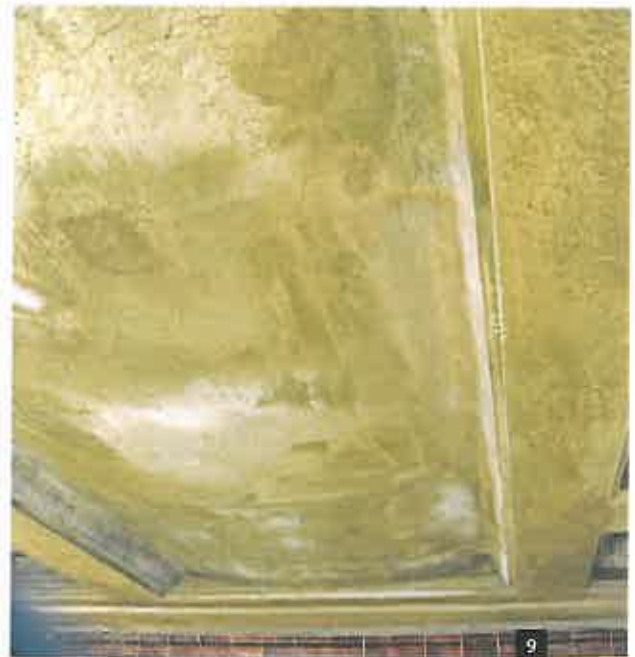
**Abb. 9:** Damit die Höhe der Deckenkonstruktion die des alten Bestands beibehielt, wurde die Schalung entsprechend dem zuvor genommenen genauen Aufmaß angebracht. Die Deckchicht wurde dann bis zur Höhe der Schalung mit einem Spritzmörtel der Güteklasse C 25/30 in vier Millimeter Körnung ausgeführt.

Die Abmessungen der Schalungen entsprachen denen vor Baubeginn erhobenen Vermessungsdaten. So war sichergestellt, dass die neue Deckenkonstruktion in der Höhe des alten Bestandes blieb. Die fertige Spritzbetonfläche wurde abschließend mit einer hellen Dispersionsfarbe beschichtet.

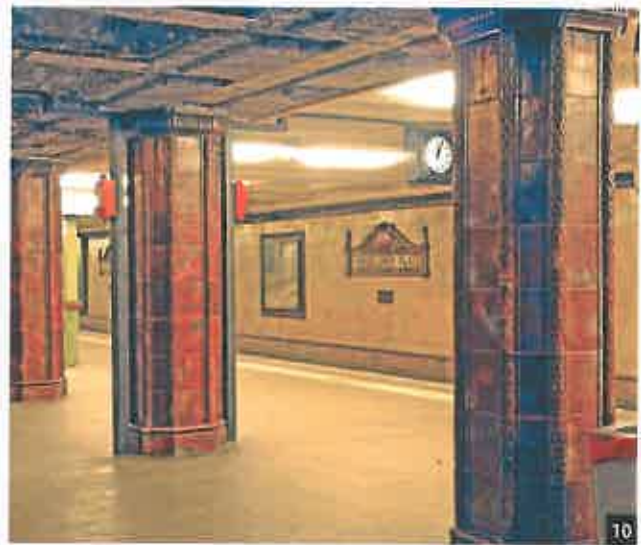
**Abb. 10:** Der Bahnhof Fehrbelliner Platz in Berlin steht unter Denkmalschutz. Bodenfliesen sowie die gelbgrünen, oben mit einem dunkelbraunen Keramik-Fries abgesetzten Fliesen sind noch im Originalzustand erhalten.

sehen. Ebenfalls im Originalzustand erhalten sind die mit braunen Keramikfliesen bekleideten achteckigen Mittelstützen. Neu sind dagegen die Beleuchtungskörper in der Decke.
