# Lifting für die Köhlbrandbrücke

## Grundlegende Betoninstandsetzung an einer der Hauptverkehrsadern Hamburgs

Hans Joachim Rosenwald, Berlin und Rita Jacobs, Düsseldorf

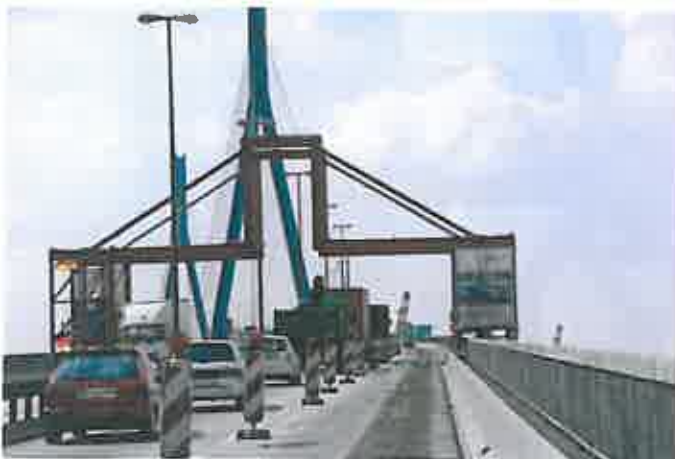
Abb. 4: Für die Sanierungsarbeiten wurde ein spezielles Fahrgerüst entwickelt

Für die Arbeiten wurde eigens ein spezielles Fahrgerüst entwickelt. Es überspannt die gesamte Breite der Brücke und kann auf den beiden Randstreifen weiterbewegt werden. Die zwischen den beiden fahrbaren Seitenstreifen montierte Arbeitsplattform kann in
