## Außen kühl und innen trocken

**Instandsetzung einer Sichtbetonfassade unter Denkmalschutzaufgaben** ■ Das Nebengebäude einer jüdischen Begegnungsstätte wies massive Schäden an der Stahlbeton-Außenhülle auf. Durch eindringende Feuchtigkeit waren bereits Schimmelschäden im Innenraum aufgetreten. Mit einer Innenabdichtung konnte der denkmalgeschützte Bau instand gesetzt werden, ohne das Erscheinungsbild zu verändern. Risse in der Außenhülle wurden mit einem speziellen Injektionsverfahren mit Polyurethan verpresst. **Rita Jacobs und Hans Joachim Rosenwald**

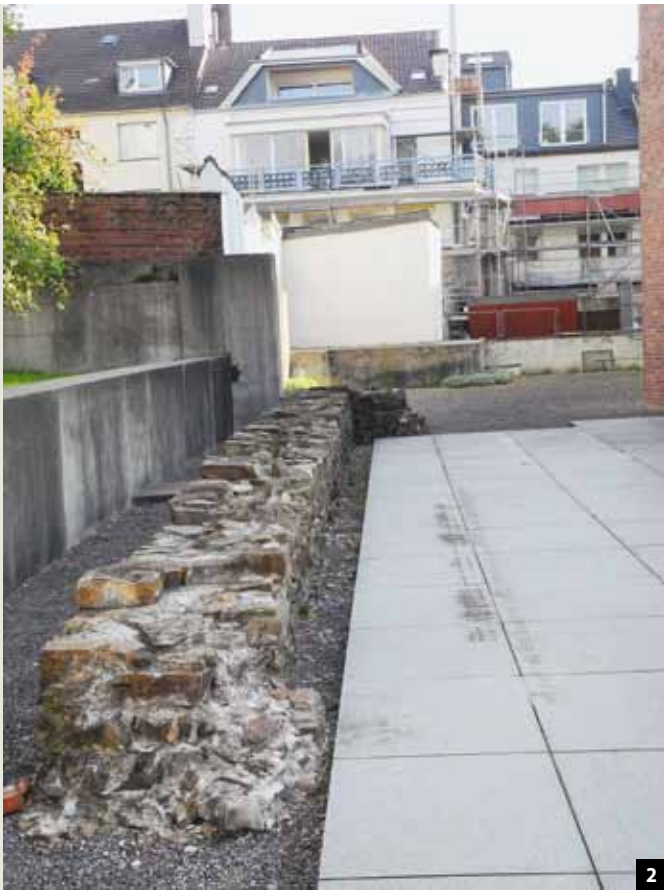
**Abb. 2:** An der nördlichen Grundstücksgrenze erinnern Teile der Grundmauern an die ursprüngliche Synagoge und ihre Zerstörung in der Reichskristallnacht am 9. November 1938.
