## Instandsetzung der Südfassade am Corbusierhaus in Berlin

# Denkmalgerechte Fassadensanierung

Durch umfassende Instandsetzungsmaßnahmen konnte die Südfassade des denkmalgeschützten Corbusierhauses in Berlin bei weitgehendem Erhalt der Originalsubstanz und denkmalgerechter Rekonstruktion des Originalerscheinungsbildes wieder hergestellt werden. | Rita Jacobs und Christoph Bock

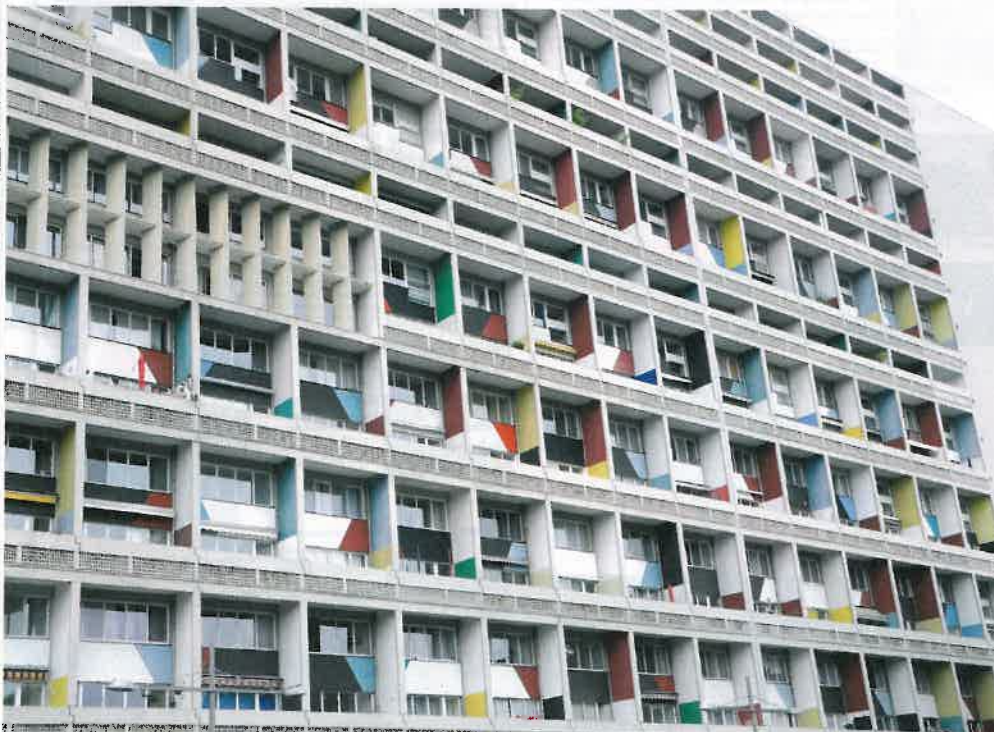
Bereits bei oberflächlicher Betrachtung ist auf den Loggienrandbalken sowie an den Lisenen und Loggiawänden die abblätternde Beton-schutzbeschichtung der früheren Instandsetzungsmaßnahme mit Ausblühungen und leichter Rissbildung zu erkennen. Die Substanzuntersuchung im Baustofflabor ergab, dass die Bewehrung teilweise, manchmal

vollständig im karbonatisierten Beton liegt. Damit ist ein ausreichender Korrosionsschutz nicht mehr gegeben. Zudem stellten sie im Bereich der Randbalken eine stark schwankende, im Bereich der Lisenen eine relativ geringe Betondeckung fest.
