Dr.-Ing. Michael Heunisch

Einmal standsicher – immer standsicher?

Betrachtungen eines Prüfsingenieurs

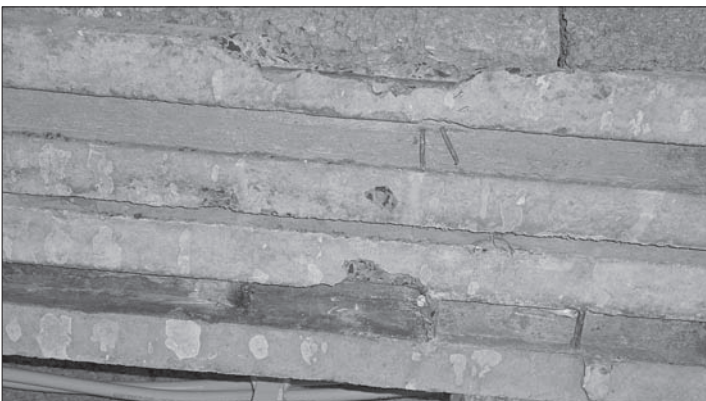
Untersicht einer Doppelrippe

3 Bohrversuche

3 Treffer

3 Spanndrähte zerstört!

Im späteren Leben des Bauwerks ist es eine gut gerüstete Armada von Heimwerkern, die ihr zerstörerisches Werk verrichten: Für starke Bohrhämmer stellt ein Bewehrungsstab kein ernst zu nehmendes Hindernis dar. Systematische Bohrungen an Decken werden dann zum Problem, wenn Spannbetonteile vorhanden sind. Spanndrähte verzeihen auch ein leichtes Ankratzen nicht.
